# 「平成30年7月豪雨に伴う石積砂防堰堤の被災 検証チーム」とりまとめ

## 被災状況

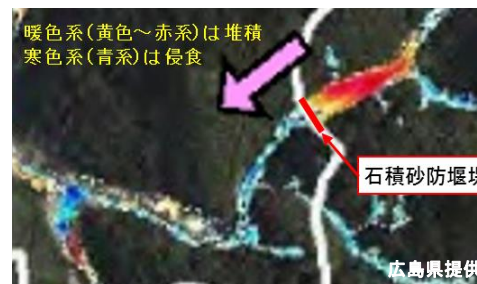
天地川、総頭川では、袖部天端を越流。  
7月豪雨の土石流ピーク流量※2は、現行基準※3で算出される土石流ピーク流量と比較すると、最大約3~7倍上回る規模。

石積砂防堰堤の施設効果例(広島県安芸郡坂町 総頭川) 石積砂防堰堤の被災例(広島県安芸郡坂町 天地川)

- ・コンクリート堰堤については、本堤の損壊は認められない。(袖部の一部損壊等にとどまっている)
- ・戦後まもなく建設されたものをはじめとする古い石積砂防堰堤が被災。
- ・石積砂防堰堤の損壊は、水通し天端下流端の積石一部欠損から、中詰材 侵食、堆砂流出に及ぶものまで認められた。⇒ 損壊は天端側から基礎部に向けて進行したと推定。
- ・損壊の程度の大きいものは、流域面積や流量の多い下流側に認められた。⇒ 越流する巨礫が天端側から堤体を次第に侵食したと推定。
- ・天端幅毎の比較では、天端幅が小さいほど、損壊した割合が高い。
