# 令和3年の土砂災害

Sediment-related  
disasters in 2021

国土交通省砂防部

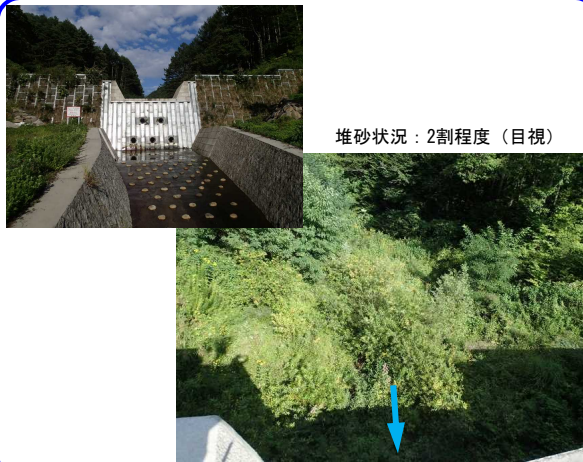
災害発生日：令和3年8月15日  
降雨状況：連続雨量 386mm  
時間最大雨量 46mm  
※下浜雨量観測所  
発生箇所：長野県岡谷市川岸東  
状況：8月11日からの前線による大雨に伴い土石流が発生したが、砂防堰堤が整備されており土砂及び流木を捕捉。下流地区やJR中央本線等への被害を未然に防止した。
