死亡事故の増加を踏まえた安全管理の徹底について

下水道工事における死亡事故事例

(平成31年4月～令和2年5月)

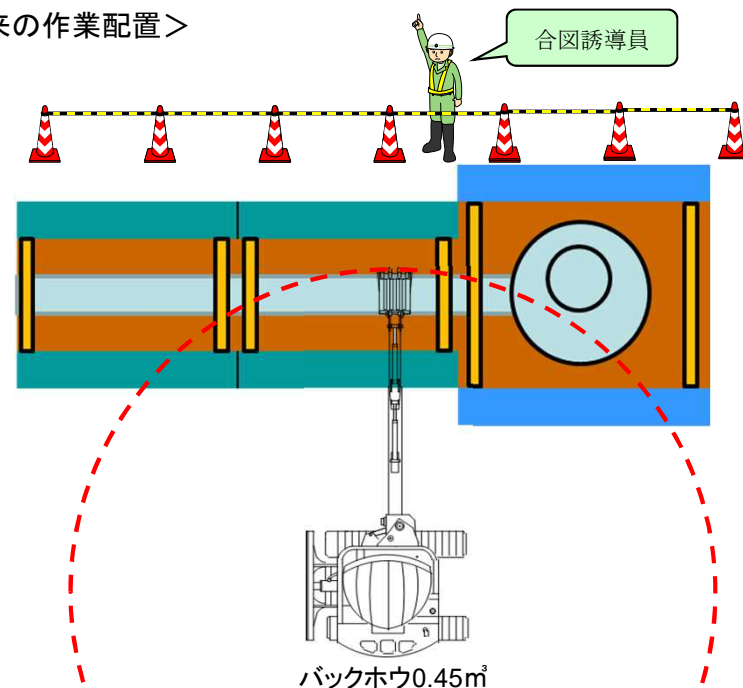
<本来の作業配置>

重機の運転時、作業半径内は立入禁止

1. 施工計画書に基づく作業手順の周知
欠員等により、施工計画書どおりの体制が組めない場合は、発注者と協議し、体制が整うまで作業は実施しない。
2. 危険予知活動の実施
施工計画書に基づき、当日の作業手順・作業体制を確認し、安全対策を講じる。
3. 適切な作業ヤードを確保の上、バックホウを安全な場所に配置
地盤の崩落の恐れのない場所で作業を行う。
やむを得ず法肩等不安定な場所に重機を配置する必要がある場合は、敷鉄板を置く等の地盤の崩落防止措置を適切に行う。
4. 作業員が重機の運転時に作業半径内に入らないよう、重機の合図誘導員を適切に配置し、作業員は合図誘導員の指示に従い、埋戻しと敷均しの作業を分離して実施する。

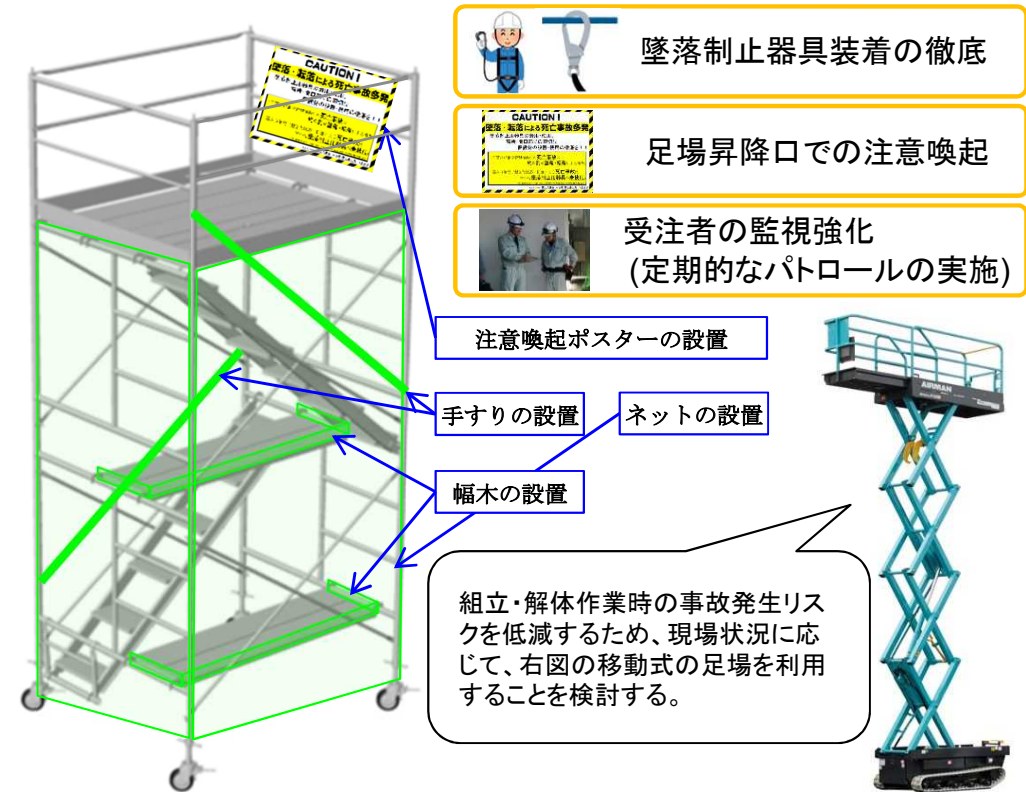
【墜落・転落事故の再発防止策】

- ・ 事故当日、罹災者は反応槽内において足場の組立作業に従事していた。
- ・ 組み立てていた足場は、三段の作業床で構成される可搬式の既製品であり、罹災者が2段目の足場から3段目の作業床を取付けようとした際に、バランスを崩して3.4m下のコンクリート製の底面へ墜落した。
- ・ 事故発生時、罹災者は腰部に墜落制止用器具を着用していたが、フックを手すりに掛けていなかったため、墜落を防ぐことができなかった。

1. 作業員全員へ安全教育を行い、墜落制止用器具の着用と適切な使用を徹底する。
2. 仮設材について、手すりの設置や側面にネットを張る等、物理的に墜落・転落事故が生じにくい環境を作る。
3. 作業指揮者を配置し、作業の監視・指導を強化するとともに、発注者においても定期的なパトロールを実施し、従事者全員の安全管理に対する意識の向上に努める。
4. 高所作業を伴う工事現場においては、注意喚起ポスターを掲示し、安全対策について継続的な意識の向上を図る。
