国水下企第 9 4 号  
国水下事第 3 6 号  
令和 2 年 3 月 1 3 日

## 死亡事故の増加を踏まえた安全管理の徹底について

# 下水道工事における死亡事故事例

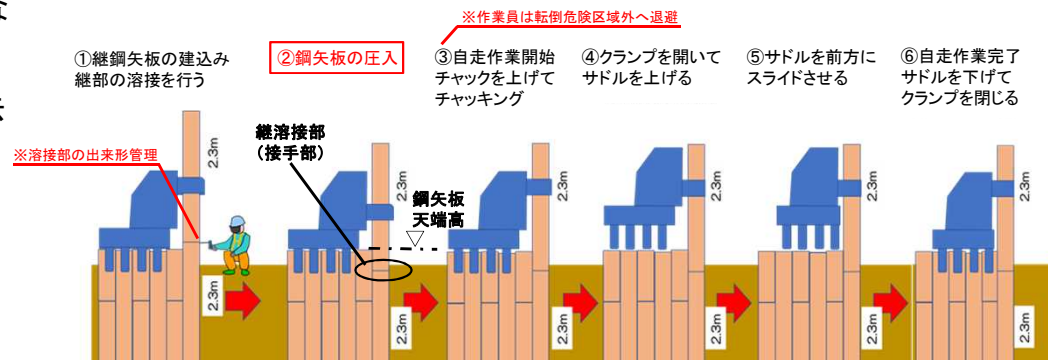
- ・事故当日は、架空線直下において継施工の土留め鋼矢板(鋼矢板継割付1.3m+2.3m×4 計10.5m)を油圧式杭圧入引抜機(サイレントパイラー)で圧入する作業をしていた。
- ・作業手順書では、鋼矢板の継手部を地中まで圧入したうえで油圧式杭圧入引抜機を自走する手順としていたが、鋼矢板の圧入作業を実施しなかった。また、溶接面の必要寸法が確保できていなかった。
- ・継手部の溶接が終わり、自走作業を完了させるために鋼矢板とクランプの位置関係を確認しようとパイラーオペレーターが油圧式杭圧入引抜機に近づいた。その際、地中に圧入されていない継手部に応力が集中していたことで、油圧式杭圧入引抜機を支持している鋼矢板が破断し、その影響で転倒した油圧式杭圧入引抜機にパイラーオペレータが下敷きになり被災した。
- ・事故発生時、作業指揮者は次工程の作業ヤード確保のための資材撤去等の作業中であり、監視が不十分であった。

1. 自走前の鋼矢板の圧入量及び溶接寸法を作業手順書に記載する。
2. 作業手順書に記載されているとおり、鋼矢板の圧入量や溶接面等が確保されているか確認する。
3. 油圧式杭圧入引抜機の自走中は、カラーコーンとコーンバーで転倒危険区域を明示し、作業員が立入らないようにする。
4. クランプがうまく閉じない場合等、やむを得ず自走中の油圧式杭圧入引抜機に近づく必要がある場合は、クレーンを用いて油圧式杭圧入引抜機の転倒防止の措置を講ずるなどの安全対策を実施する。
5. 作業指揮者は、作業員が自走作業前に転倒危険区域に立入っていないか、作業手順書どおりに作業しているかを確認する。

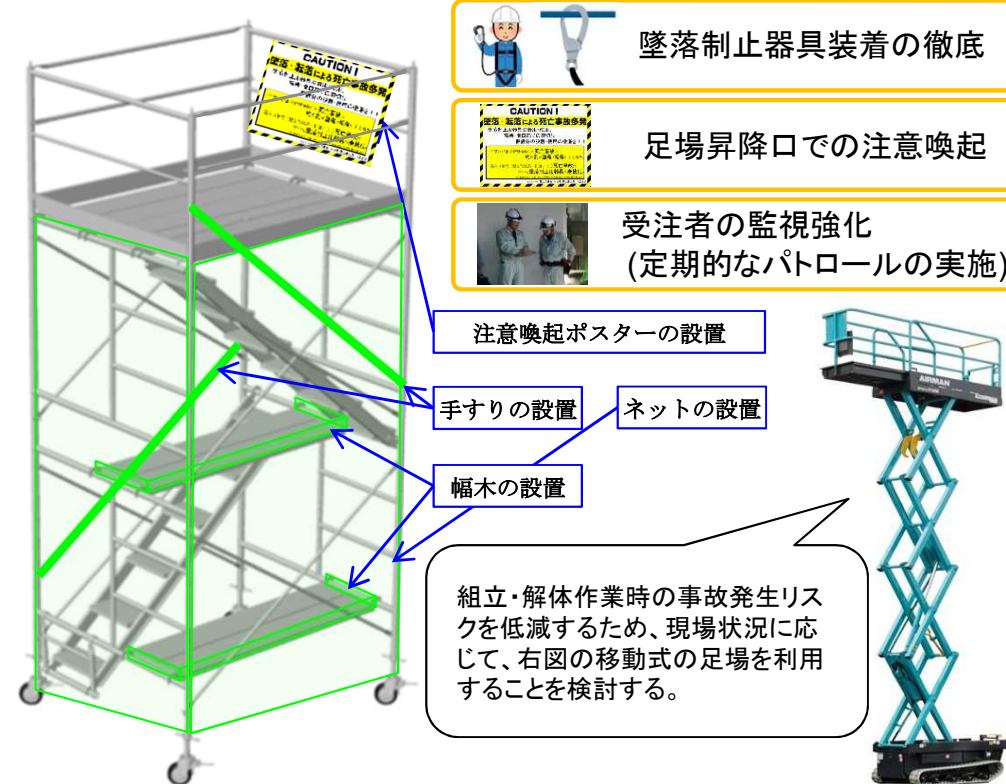
## 【墜落・転落事故の再発防止策】

- ・ 事故当日、罹災者は反応槽内において足場の組立作業に従事していた。
- ・ 組み立てていた足場は、三段の作業床で構成される可搬式の既製品であり、罹災者が2段目の足場から3段目の作業床を取付けようとした際に、バランスを崩して3.4m下のコンクリート製の底面へ墜落した。
- ・ 事故発生時、罹災者は腰部に墜落制止用器具を着用していたが、フックを手すりに掛けていなかったため、墜落を防ぐことができなかった。

1. 作業員全員へ安全教育を行い、墜落制止用器具の着用と適切な使用を徹底する。
2. 仮設材について、手すりの設置や側面にネットを張る等、物理的に墜落・転落事故が生じにくい環境を作る。
3. 作業指揮者を配置し、作業の監視・指導を強化するとともに、発注者においても定期的なパトロールを実施し、従事者全員の安全管理に対する意識の向上に努める。
4. 高所作業を伴う工事現場においては、注意喚起ポスターを掲示し、安全対策について継続的な意識の向上を図る。

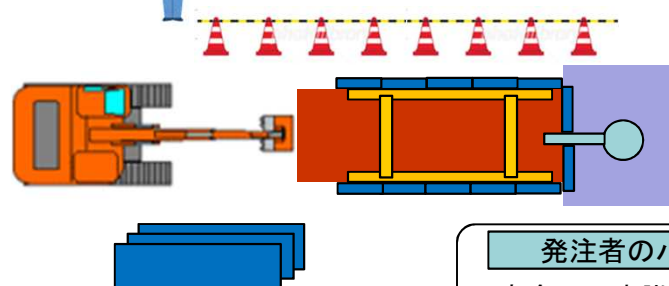
- ・事故当日は下水道管路の布設のための掘削作業を実施しており、被災者は工事の現場代理人として作業を指揮する立場であったが、掘削面に立ち入り作業も行っていた。
- ・施工計画において建込み簡易土留め工法を予定していたが、現場では建込み式の軽量鋼矢板工法を採用し、1.6m掘削したところで、矢板を設置する前に、建込みの支障となる石などの除去作業のため、複数の作業員が掘削面に立ち入った。
- ・被災者が掘削面内において、中腰で作業を行っていた際に掘削側面の土砂が崩壊し全身が土砂で埋まった。

1. 掘削の高さが1.5メートル以上の場合、矢板設置前における掘削面への立入の禁止を徹底する。
2. 作業指揮者を明確にし、作業全体を見渡せる位置に配置して、作業手順や作業の安全性を監視する。
3. 現場作業に即した作業手順書に見直し、実際の作業に対してKY活動を実施する。
4. 発注者は工事現場へのパトロールを実施し、施工計画書に基づく作業や安全管理の実施について確認する。

作業の安全性の監視  
矢板設置のタイミングの指揮  
矢板設置前に掘削面に入らない 等

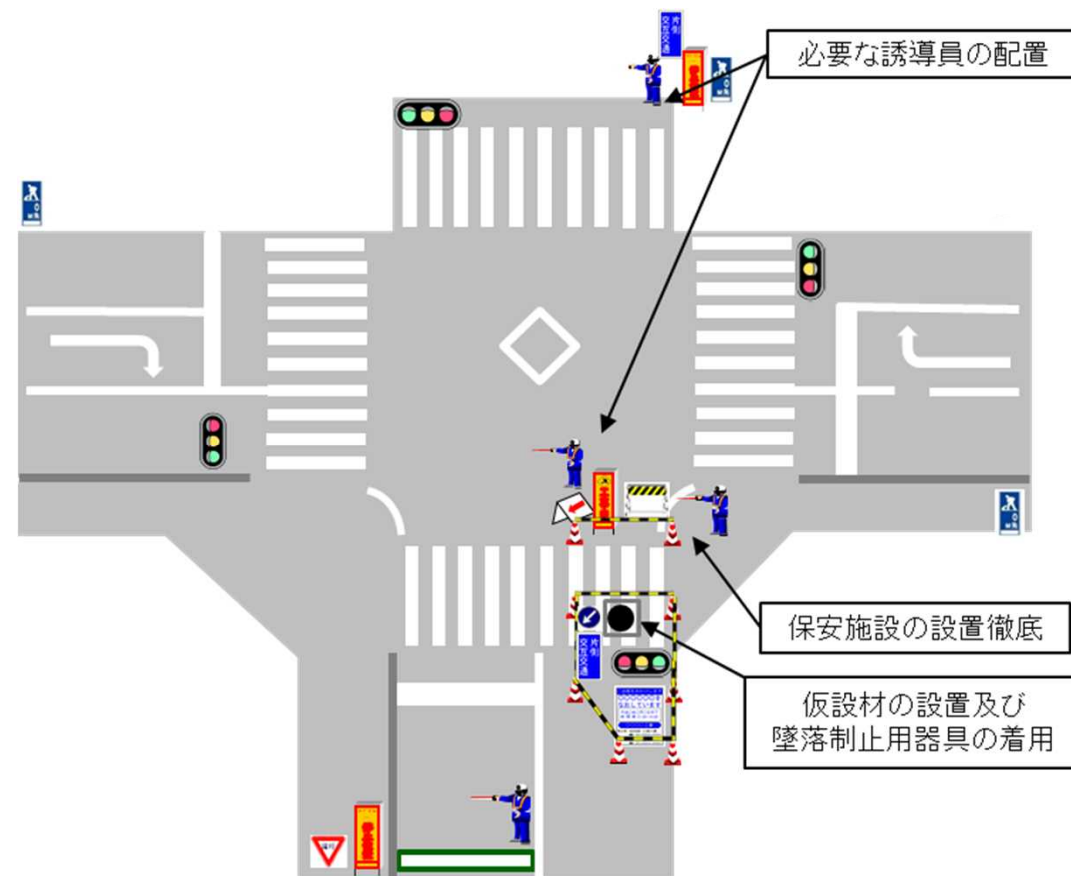
- ・下水道管路布設工事の完了検査前に、作業員1名と交通誘導員1名の計2名が、保安施設を設置せず、人孔及び管内の点検を実施していた。
- ・下図のように、車両Aが右折、車両Bが左折をしようとしており、誘導員は車両AとBを一点鎖線の経路で誘導しようとした。
- ・車両の通行路を確保するため、北進してきた車両Cを停止線の手前で停止させようと一時的に人孔付近から離れたところ、車両Aが右折してきて、路上に頭を出した作業員と接触し、約3.3m下の人孔内に落下した。

1. 道路上で工事等の作業を行う場合は、保安施設や誘導員を適切に配置し、道路使用の許可条件を遵守する。
2. 開口部において、適切に仮設材を設置し、墜落制止用器具の着用・使用を徹底する。
3. 予定外の作業を行う場合は、元請け業者や発注者等に報告の上、その際の安全対策について協議を行うことを徹底する。

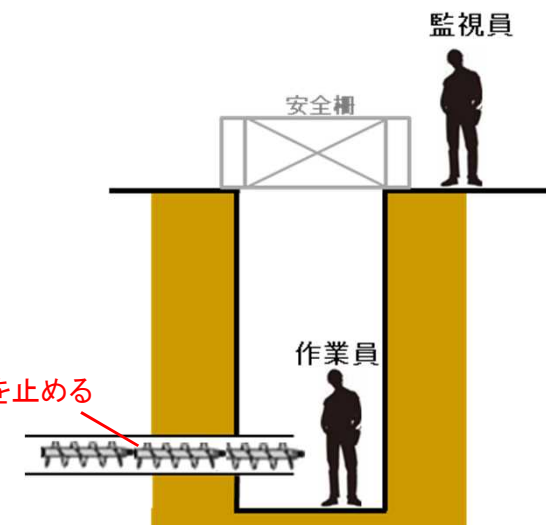
- ・事故当日は、推進工事による下水道管路の布設工事を行っていた。
- ・推進工が完了し、スクリーを回転させて発進側の立坑で排土作業を行っていたところ、到達側立坑で作業をしていた被災者の衣服がスクリーに巻き込まれ、身体が強く締め付けられた。
- ・事故発生時、被災者は到達側の立坑内において単独で作業を行っていた。

1. 推進工の完了後は、スクリーを回転させた状態で到達側の立坑内に立ち入ることを禁止する。
2. 作業手順書に記載されていない予定外作業を行う必要がある場合は、現場代理人等に報告・相談した上で、監視員の下で作業を行う。
3. 作業手順書に基づき、当日の作業内容に即したKY活動を実施する。

スクリーの回転を止める
