## 下水道工事における安全管理の徹底について （はさまれによる死亡事故）

# 下水道工事におけるはさまれ事故 (R2.1.9 兵庫県神戸市)

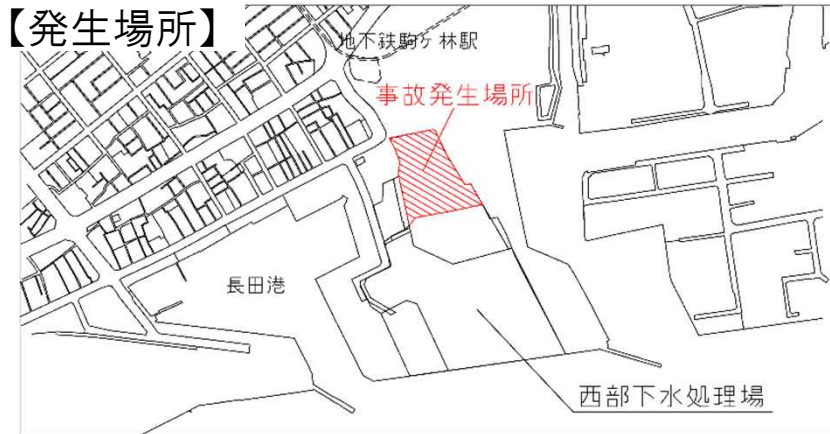
## 【発生場所】

- 発生日 : 令和2年1月9日(木) 午後2時55分頃
- 発生場所 : 兵庫県神戸市長田区南駒栄町
- 報道 : あり
- 工事概要 : 水処理施設 (RC造) の築造  
50,000m<sup>3</sup>/日
- 事故内容 : 市発注の水処理施設築造工事で、土留支保工を場外へ搬出するための作業中に事故が発生。カバープレートをクレーンで吊上げる際に、仮置きしていた鋼材と地面の隙間にカバープレートが入り込み、鋼材の片側が持ち上がったことで、鋼材が転倒し、その付近にいた作業員が倒れた鋼材にはさまれた。
