### 下水道工事における安全管理の徹底について (はさまれによる死亡事故)

# 事故発生状況と再発防止策 (R1.9.2 日本下水道事業団)

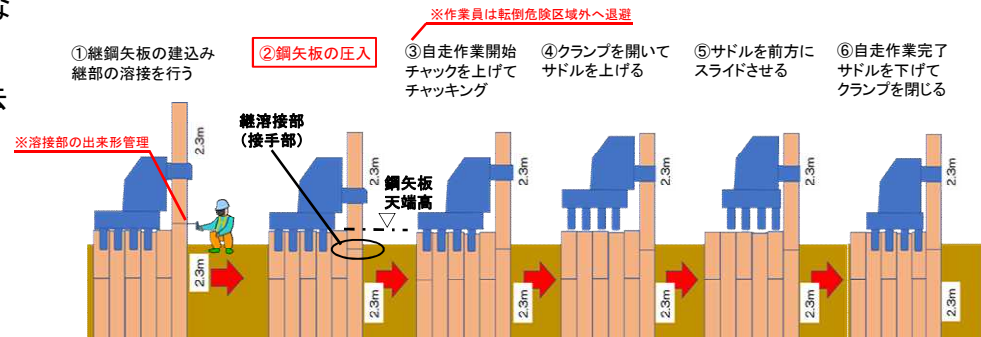
- ・事故当日は、架空線直下において継施工の土留め鋼矢板(鋼矢板継割付1.3m+2.3m×4 計10.5m)を油圧式杭圧入引抜機(サイレントパイラー)で圧入する作業をしていた。
- ・作業手順書では、鋼矢板の継手部を地中まで圧入したうえで油圧式杭圧入引抜機を自走する手順としていたが、鋼矢板の圧入作業を実施しなかった。また、溶接面の必要寸法が確保できていなかった。
- ・継手部の溶接が終わり、自走作業を完了させるために鋼矢板とクランプの位置関係を確認しようとパイラーオペレーターが油圧式杭圧入引抜機に近づいた。その際、地中に圧入されていない継手部に応力が集中していたことで、油圧式杭圧入引抜機を支持している鋼矢板が破断し、その影響で転倒した油圧式杭圧入引抜機にパイラーオペレーターが下敷きになり被災した。
- ・事故発生時、作業指揮者は次工程の作業ヤード確保のための資材撤去等の作業中であり、監視が不十分であった。

1. 自走前の鋼矢板の圧入量及び溶接寸法を作業手順書に記載する。
2. 作業手順書に記載されているとおり、鋼矢板の圧入量や溶接面等が確保されているか確認する。
3. 油圧式杭圧入引抜機の自走中は、カラーコーンとコーンバーで転倒危険区域を明示し、作業員が立入らないようにする。
4. クランプがうまく閉じない場合等、やむを得ず自走中の油圧式杭圧入引抜機に近づく必要がある場合は、クレーンを用いて油圧式杭圧入引抜機の転倒防止の措置を講ずるなどの安全対策を実施する。
5. 作業指揮者は、作業員が自走作業前に転倒危険区域に立入っていないか、作業手順書どおりに作業しているかを確認する。
