事務連絡
令和6年3月8日

国土交通省水管理・国土保全局下水道部
下水道事業課事業マネジメント推進室課長補佐

下水道工事における安全対策の徹底（その5）について （令和6年2月26日千葉県市川市発注の工事に伴う死亡事故）

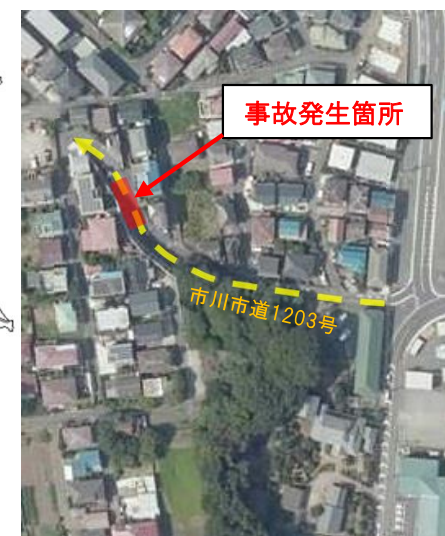
【事故発生箇所】

■事故内容： 開削工法による下水道管の新設工事において、バックホウによる掘削作業（幅1.0m、延長4.0m、掘削深約2.1m程度）を行った後、土留め矢板を設置するために、作業員がスコップにより手作業で掘削をしていたところ、側面の土砂が崩落し、作業員が全身生き埋めとなった。
