# 上下水道施設の被害状況 について

# 令和6年能登半島地震による断水状況

# 令和6年能登半島地震に伴う浄水場の被害状況(石川県)

# 令和6年能登半島地震に伴う下水道施設の被害状況(石川県)

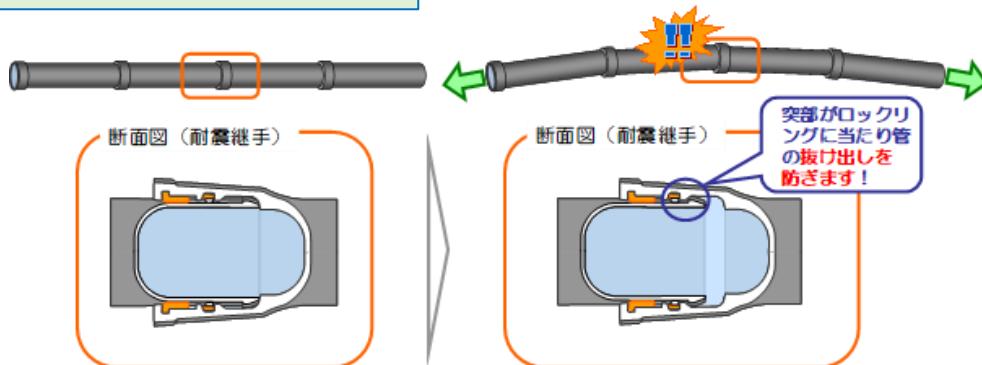
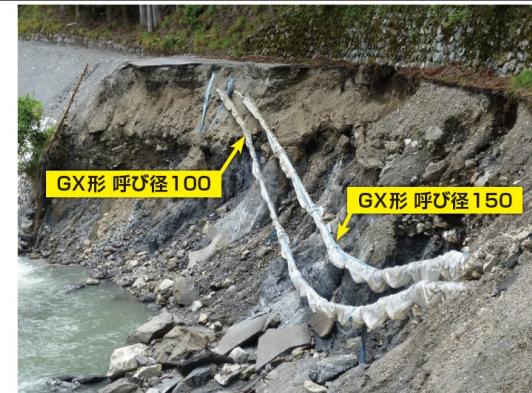
耐震継手管被災状況（被害無し）

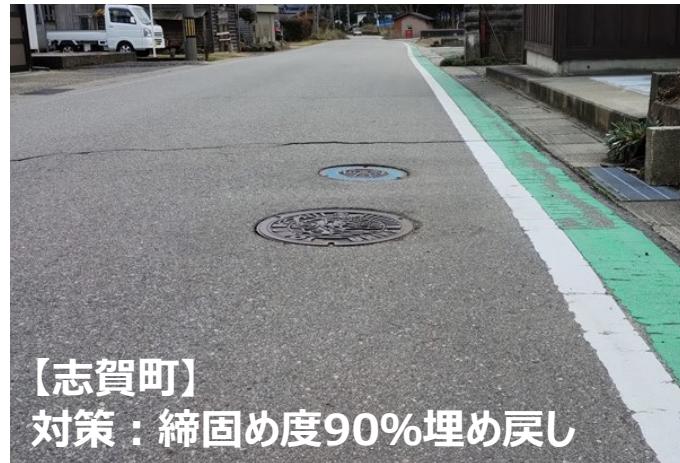
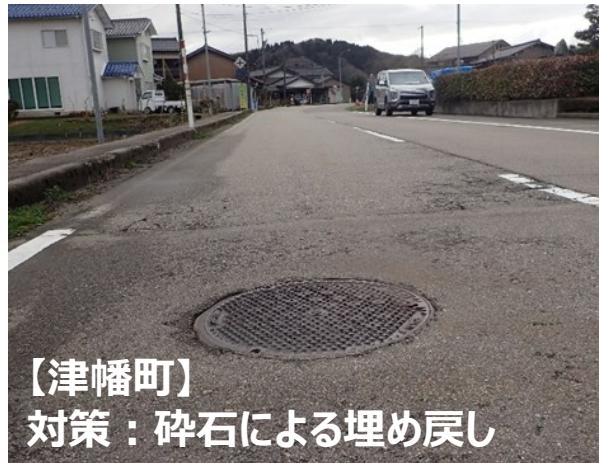
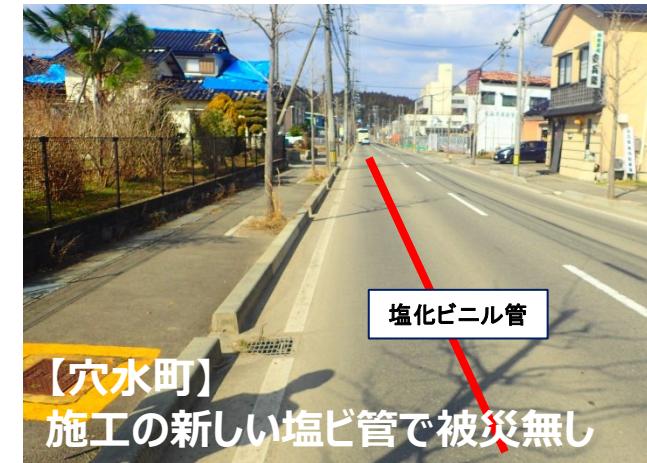
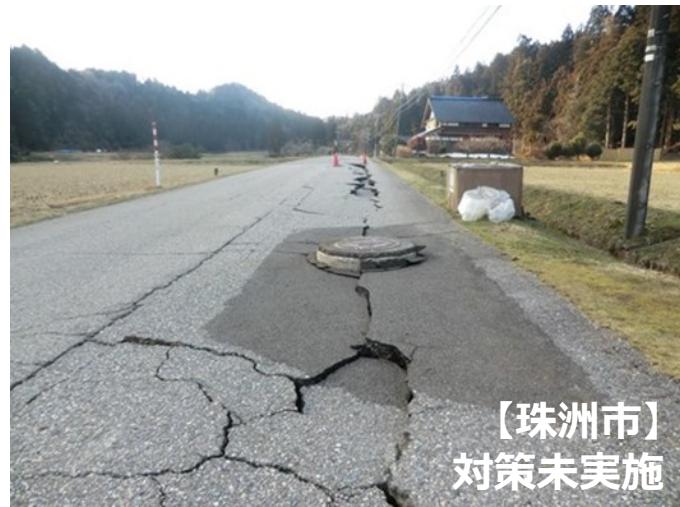
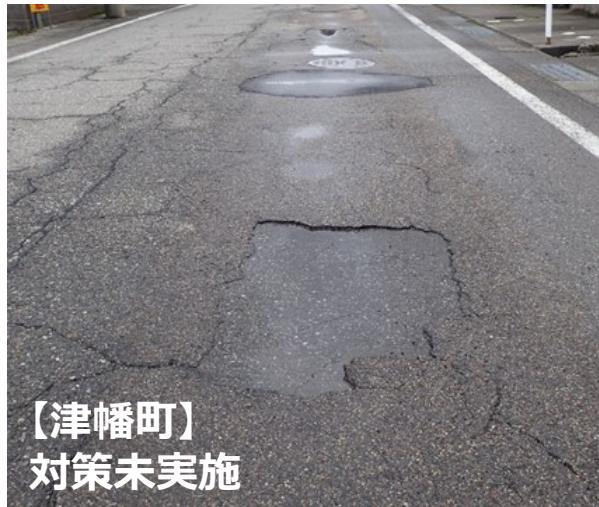
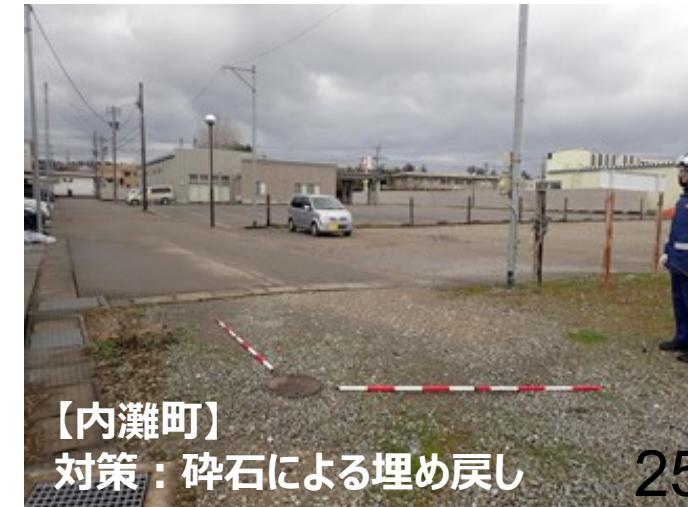
- 平成18年改定の耐震指針に準拠した施工管理が行われている地域では、これまでの現地踏査では下水管路に起因した被災は見られない(12市町にてヒアリングの上、主に対策実施箇所を現地踏査)。
- 今後も各団体の対策実施状況と被災状況等、引き続き調査が必要。

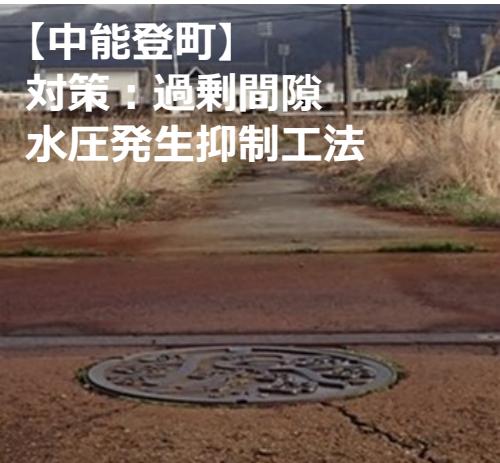
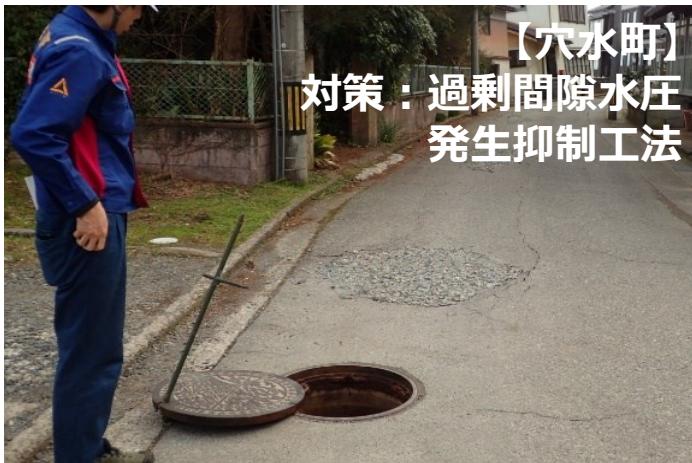
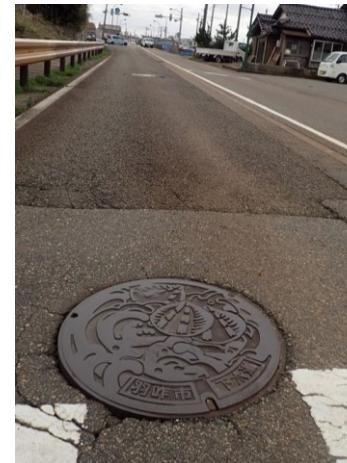
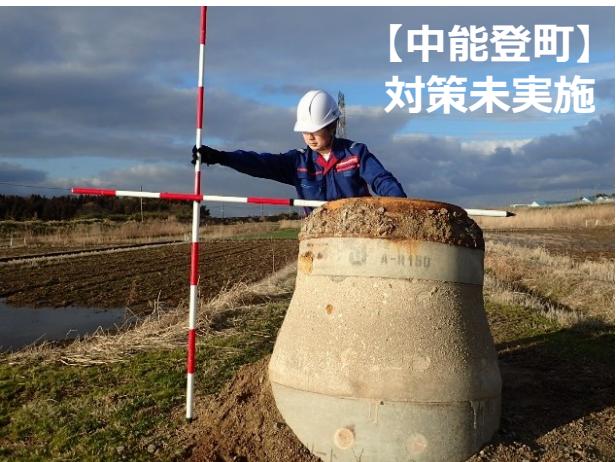
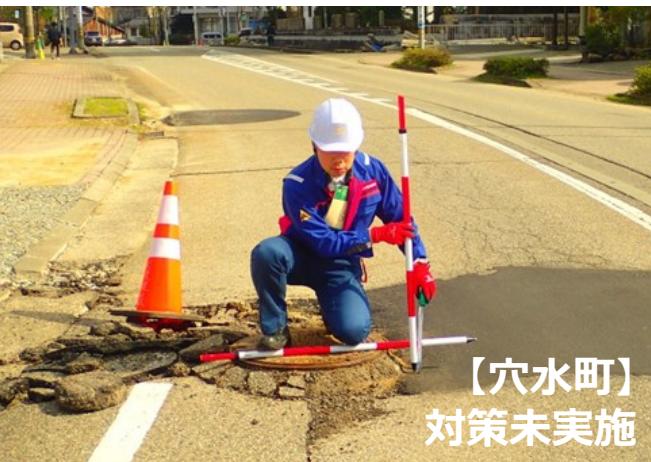
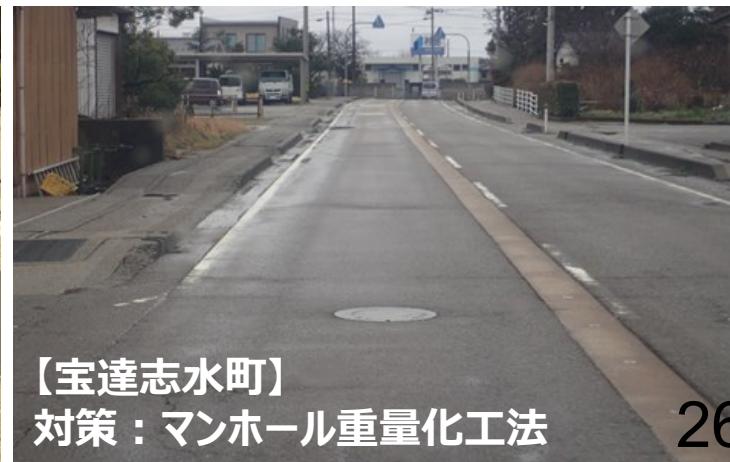
- 浮上防止対策が講じられているマンホールについては、これまでの現地調査では被災が確認されていない(12市町にてヒアリングの上、主に対策実施箇所を現地踏査)。今後も各団体の対策実施状況と被災状況等、引き続き調査が必要。
- マンホールについては計画的な指標は設けておらず、管路更新に合わせて対策を実施することが多い。今回の被災状況を踏まえ、計画的に対策を進めていくことが必要ではないか。

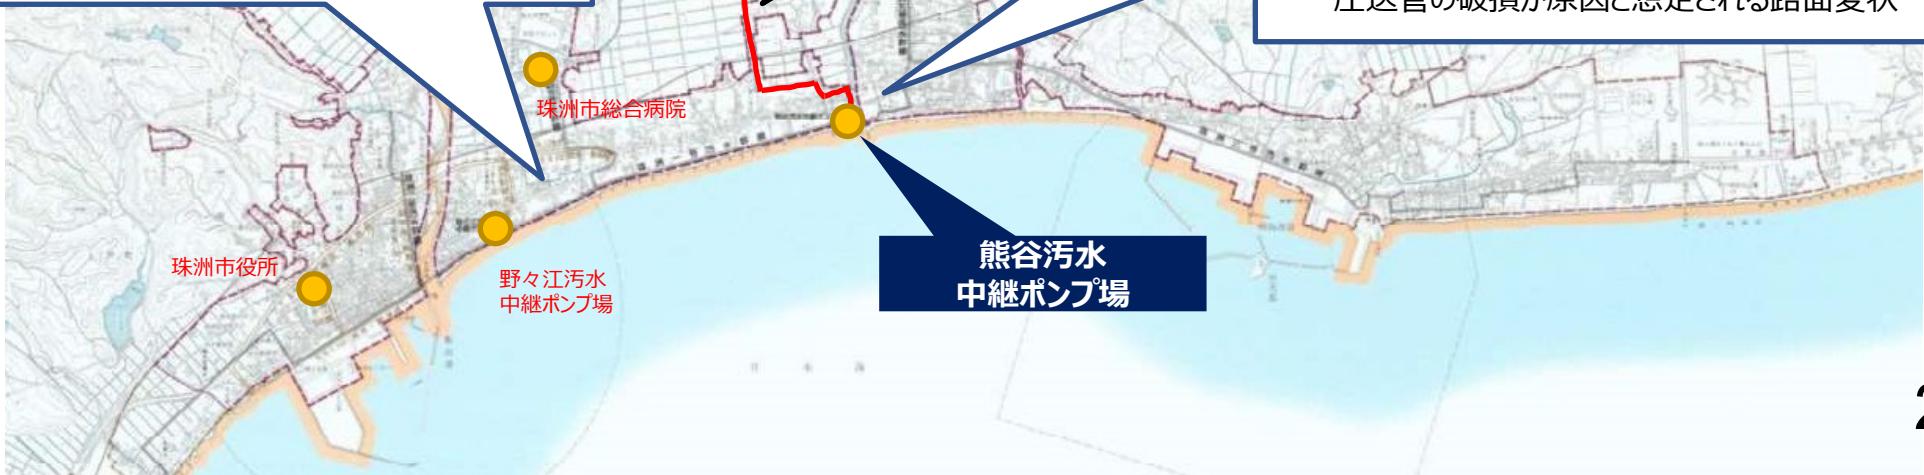
# 熊谷ポンプ場から株洲市浄化センターへの圧送管の被災

- 珠洲市において、管路の2次調査延長割合が大きい一因としては、熊谷ポンプ場から株洲市浄化センターに送水する圧送管（耐震化未実施）の被災によりポンプ稼働できず上流側污水管が広範囲に滞水したことが考えられる。

圧送管の破損が原因と想定される路面変状
