事務連絡
令和6年9月17日

国土交通省水管理・国土保全局
下水道事業課事業マネジメント推進室課長補佐

下水道工事における安全対策の徹底（その1）について （令和6年9月10日広島県広島市発注の工事に伴う死亡事故）

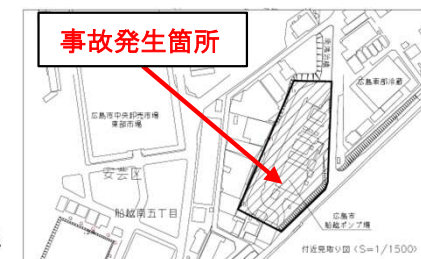
【事故発生箇所】

- 発生日時： 令和6年9月10日(火) 午後1時47分頃
- 発生場所： 広島県広島市安芸区船越南 地内
(船越ポンプ場 2階電気室)
- 報道： あり
- 工事概要： 船越ポンプ場の電気設備の更新工事
- 事故内容： 電動ウインチにより、屋外のハンドホールから1階を経由し、2階電気室へのケーブル引込作業を行っていた。ケーブル取り回しのため、ウインチの向かい側約16mの床面に、アンカーボルト2本で滑車を固定し、これを經由させ引き込んでいたが、負荷に耐え切れずアンカーボルトが外れ、滑車がウインチ操作を行っていた作業員に直撃した。
通報を受けた救急隊により搬送されたが、死亡が確認された。

船越ポンプ場
