(1)八潮市における道路陥没事故の概要

(1) - 1 埼玉県の陥没事故の概況

(1)-2 陥没箇所流域下水道管路の特徴①

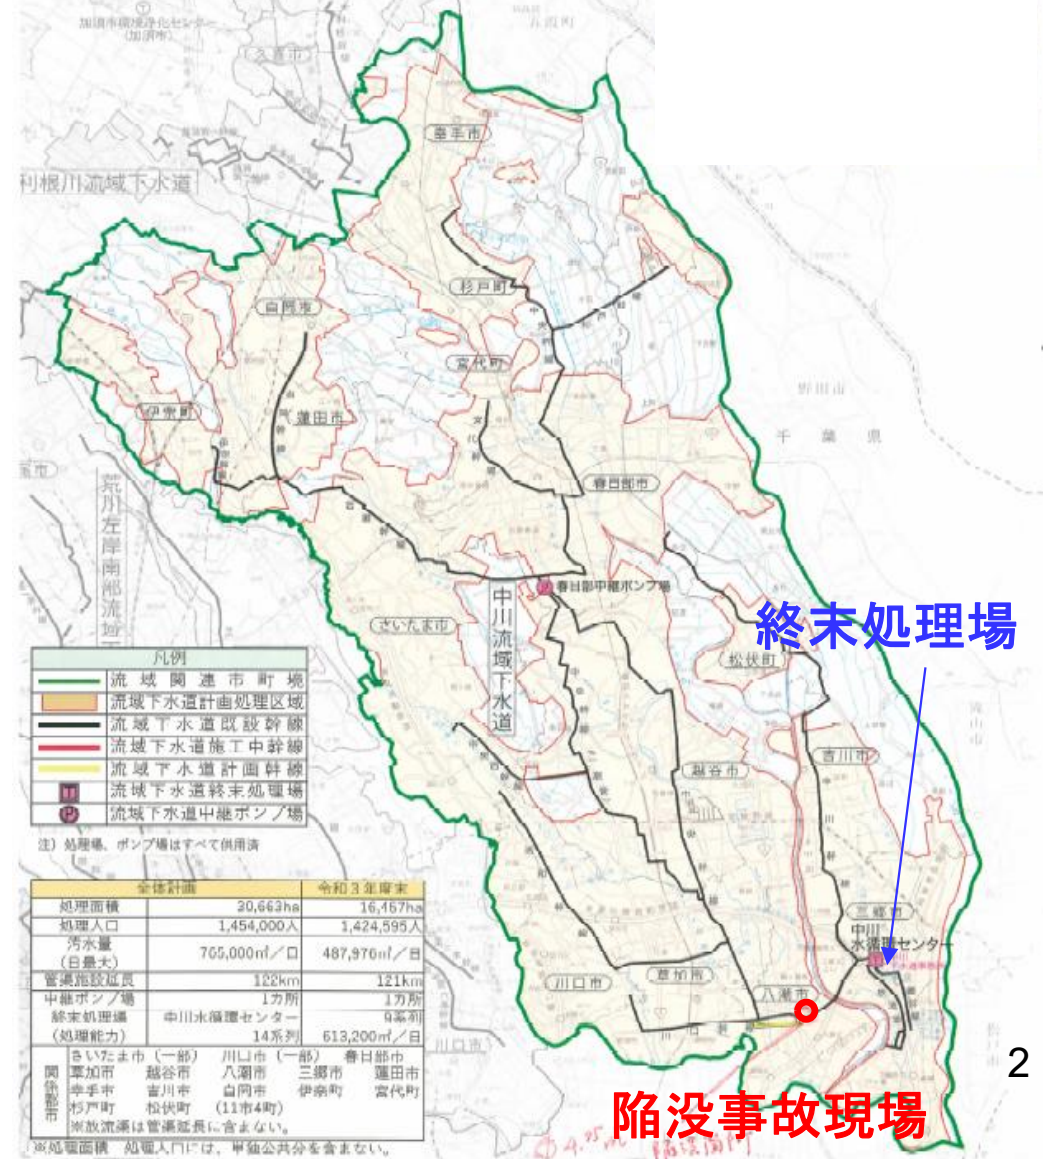
- 令和7年1月28日、埼玉県八潮市の県道において道路陥没が発生し、トラック運転手が車両ごと落下。
- 陥没箇所には、処理水量約61万m³/日の下水処理場に繋がる管径4.75mの流域下水道管路が埋設されており、下水道管の破損に起因すると考えられる陥没としては、最大級の規模。
- 陥没規模は拡大するとともに、関連する12市町の120万人に下水道(風呂、洗濯など)の使用自粛が要請されるなど、影響は更に拡大。現場では、現在も救助活動に向けた作業が継続中。

- 発生日時：令和7年1月28日(火)午前10時頃
- 発生場所：八潮市中央一丁目地内
県道松戸草加線(中央一丁目交差点内)
- 陥没規模：(1月28日当初) 幅約9~10m、深さ約5m
(1月31日拡大後) 幅約40m、深さ最大約15m
- 下水道管：管径4.75m、昭和58年(1983年)整備(経過年数42年)
令和3年度の調査時には、補修が必要な腐食は確認されず
- 接続先：中川水循環センター(処理水量約61万m³/日)

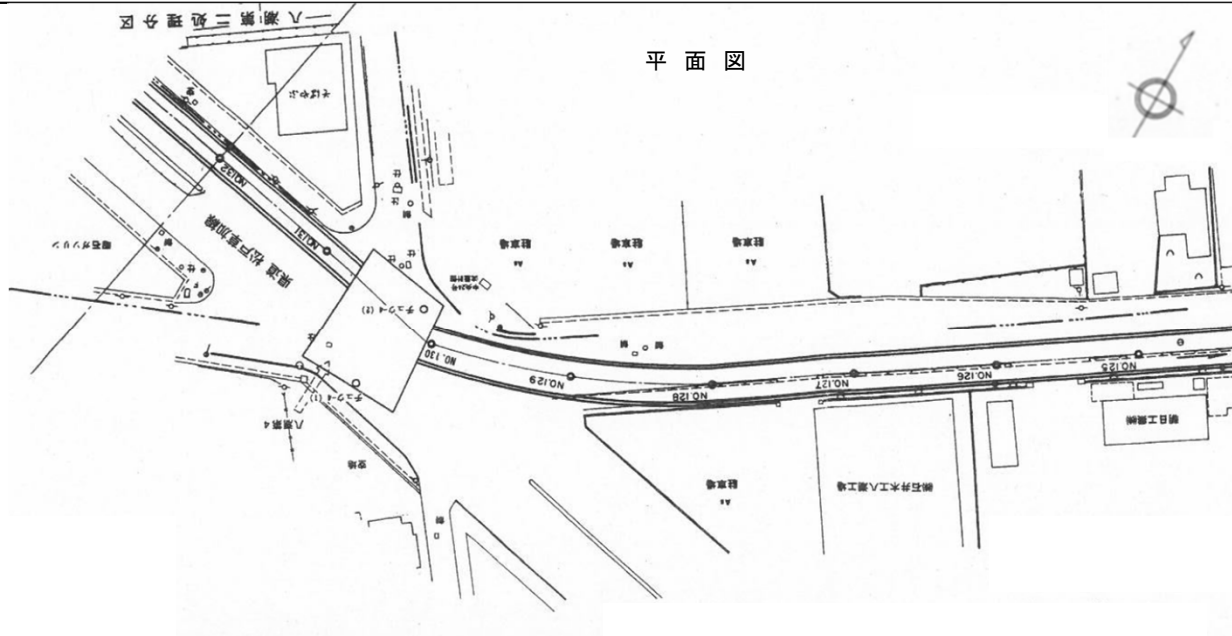
管きよ断面図

- ・大口徑(内径4750mm、管厚475mm、外径5700mm)、シールド工法施工の曲線部
- ・流量が多い(平常時4m³/s程度、関連12市町約120万人分の汚水が流下)

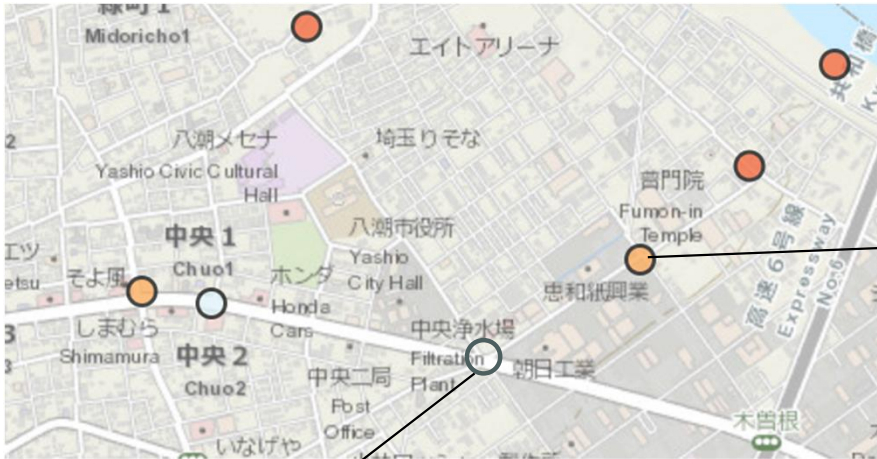
陥没箇所

脆弱な地質条件

陥没箇所近傍(約350m北東)の土質ボーリング柱状図の概要

- ・地下水位がGL-0.5m
- ・表層の粘土(深度1.7mまで)を除き、土質はシルト混じり細砂、砂質シルト、粘土質シルト
- ・深度30m程度までN値がほぼ0
