下水道工事における安全対策の徹底（その2）について （令和6年9月12日兵庫県加古川市発注の工事に伴う死亡事故）

下水道工事における安全対策の徹底（その1の2）について （令和6年9月10日広島県広島市発注の工事に伴う死亡事故）

下水道工事における安全対策の徹底（その2の2）について （令和6年9月12日兵庫県加古川市発注の工事に伴う死亡事故）

下水道工事における安全対策の徹底（その3）について （令和6年11月7日愛知県日進市発注の工事に伴う死亡事故）

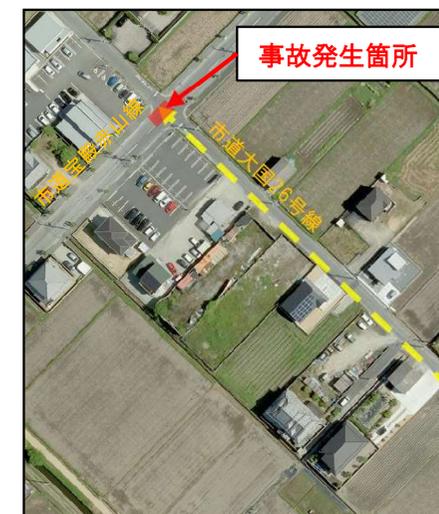
【事故発生箇所】

■事故内容： 開削工法による下水道管の新設工事において、深さ約3.1mの掘削穴の中で、作業員が管布設作業を行っていたところ、一部土留め矢板を差した状態であったが背後の土砂（幅約0.3m、長さ約2.6m）が崩落し作業員が全身生き埋めとなった。

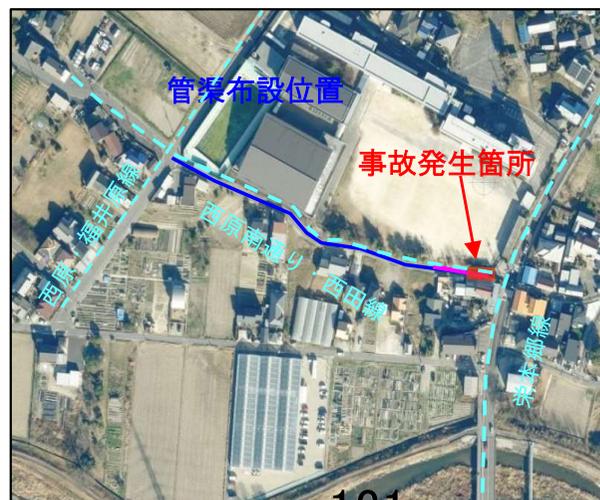
【平面図】

- 発生日時： 令和6年11月7日(木) 午前10時頃
- 発生場所： 愛知県日進市本郷町 地内
- 報道： あり
- 工事概要： 下水道管布設工事 開削工 L=384m 他
- 事故内容： 下水道管渠の新設工事において、道路上に下水道管渠布設位置のマーキングを行う作業を、作業員1名と交通誘導員1名を配置し行っていた。
作業員が交通誘導員に対して他の現場に向かうよう指示したため、作業員1名のみで道路上にしゃがんでいたところ、自動車に衝突された。
(事故状況は、警察からの証言であり詳細は捜査中)
意識不明のまま救急搬送されたが、その後、病院で死亡が確認された。
