下水道工事における安全対策の徹底（その5）について （令和7年2月13日福岡県太宰府市発注の工事に伴う死亡事故）

下水道工事における安全対策の徹底（その6）について （令和7年3月7日秋田県発注工事に伴う死亡事故）

下水道工事における安全対策の徹底（その5の2）について （令和7年2月13日福岡県太宰府市発注の工事に伴う死亡事故）

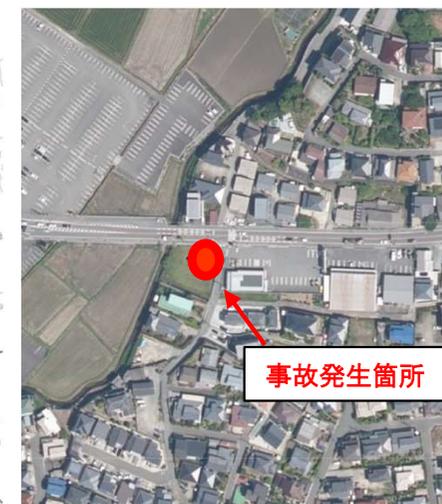
【事故発生箇所】

- 発生日時： 令和7年2月13日(木) 午後1時頃
- 発生場所： 福岡県太宰府市梅ヶ丘1丁目1付近
- 報道： あり
- 工事概要： 下水道取付管設置工事 開削工 L=2.3m 他
- 事故内容： 下水道本管から宅内に引き込む取付管設置工事において、土留め矢板を一部外して掘削穴の中で作業をしていたところ、土留め矢板を外した箇所から土が崩落し、作業員1名が肩辺りまで生き埋めとなった。
その後、救急搬送されたが、死亡が確認された。
※詳細については調査中

発注者におかれましては、下水道工事や維持管理作業の安全管理について、改めて関係者への注意喚起を徹底するなど、事故の未然防止に努めていただくようお願いいたします。

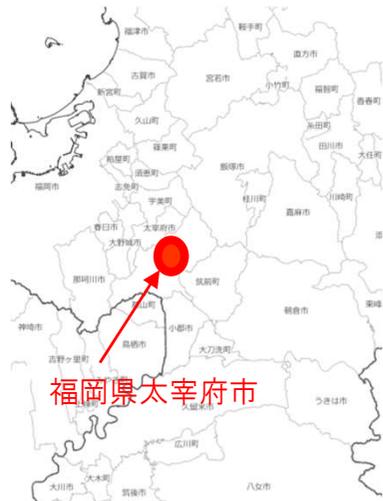
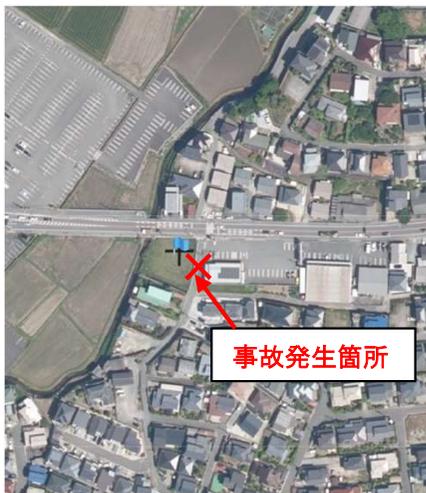
【平面図】

掘削深1.5mを超える深さであったにもかかわらず、バックホウでの掘削作業にて腹起し・切梁の一部が支障となったため土留め矢板の一部を外していた。そのような現場状況において、ガス管等を損傷させる恐れがあったことから人力で掘削穴の中で作業を行ったこと。

- ・ 1.5mを超える深さの掘削作業を行う時は、必ず土留め支保工を設置したのちに掘削作業を行う。
- ・ 作業中は監視員を配置し安全作業に万全を期する。
- ・ 作業に支障するためやむを得ず土留め支保工の撤去を行う場合は、発注者と協議のうえ、掘削面の安全勾配を確保する等、適切な施工を行う。
- ・ 安全作業の周知徹底を行う。
- ・ 地山の掘削作業主任者等が、地山が弱いと判断した場合は、掘削深さにかかわらず、直ちに仮止めなどの適切な事前対策を行う。
- ・ 発注者においては、基準に基づく土留め支保工の設置徹底等、安全な施工を指導する。
