# 八潮市で発生した道路陥没事故に関する 原因究明委員会

## 中間取りまとめ

2025年9月4日

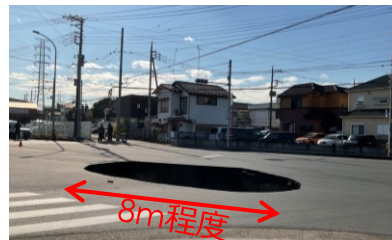
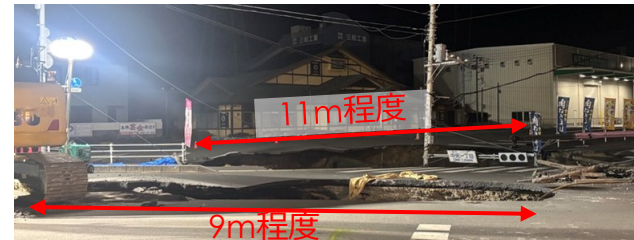
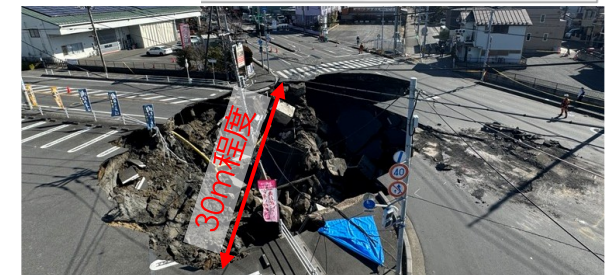
図1.2 道路陥没の拡大

- 1)日 時：2025年1月28日(火)午前9時49分頃
- 2)場 所：主要地方道 松戸草加線（県道54号）  
中央一丁目交差点内（図1.1）
- 3)陥没の規模：最初に生じた陥没穴は幅約8m、深さ約5m程度  
2つ目の陥没穴は1月29日午前1時3分頃に発生し、幅約11m、深さ約8m  
1月30日午前2時37分頃には、これらの2つの陥没穴が一つに結合して  
幅約30m深さ約10mに拡大（図1.2）
- 4)事故の状況：1名乗車のトラック1台が転落

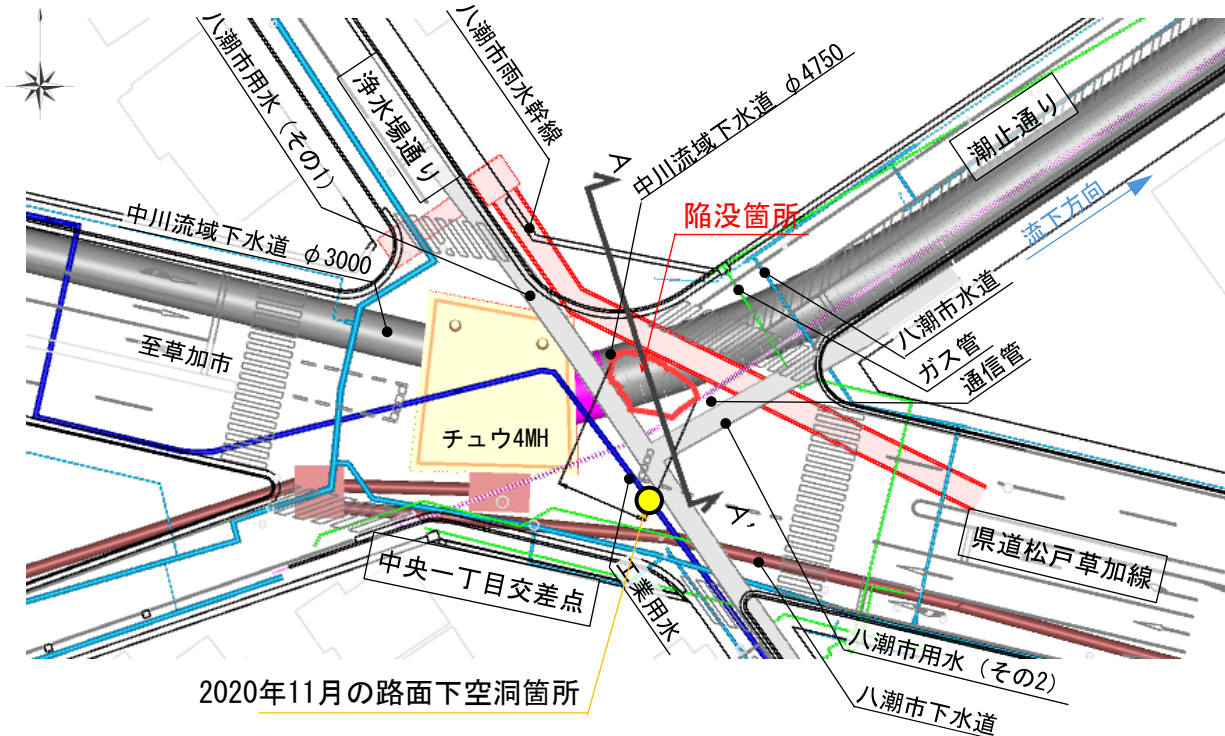
図2.1 地下埋設物

4)路面下空洞調査：地表面から路面下1.5m程度までの空洞調査を2020年11月に実施したが、今回の道路陥没箇所での空洞は見つかっていない。図2.1のチュウ4マンホール（以下「MH」という。）右下の黄色○地点では、図2.2に示すような深さ約0.7m、大きさ1.1×1.4mの空洞が見つかったが、2021年4月に補修済みである。

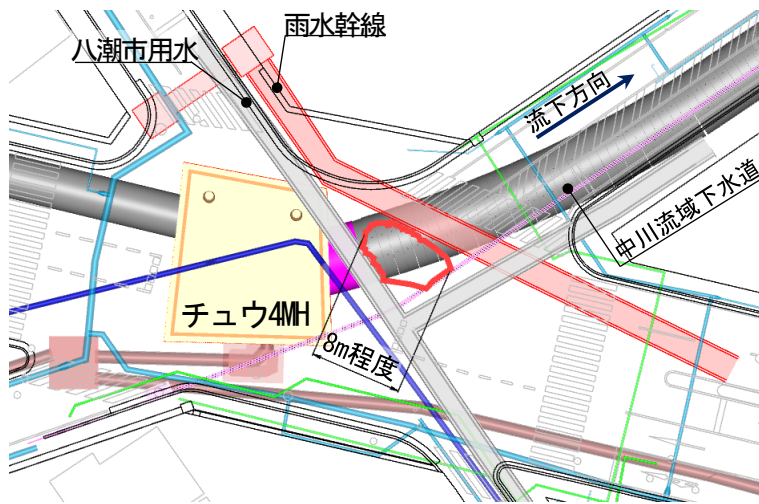
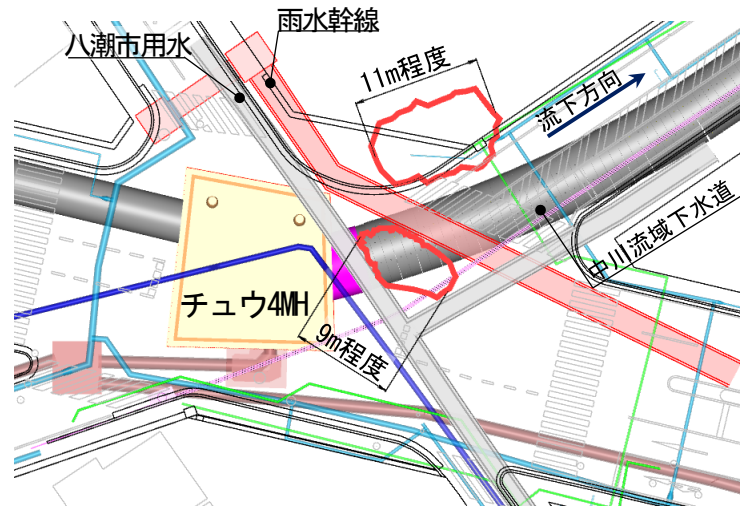
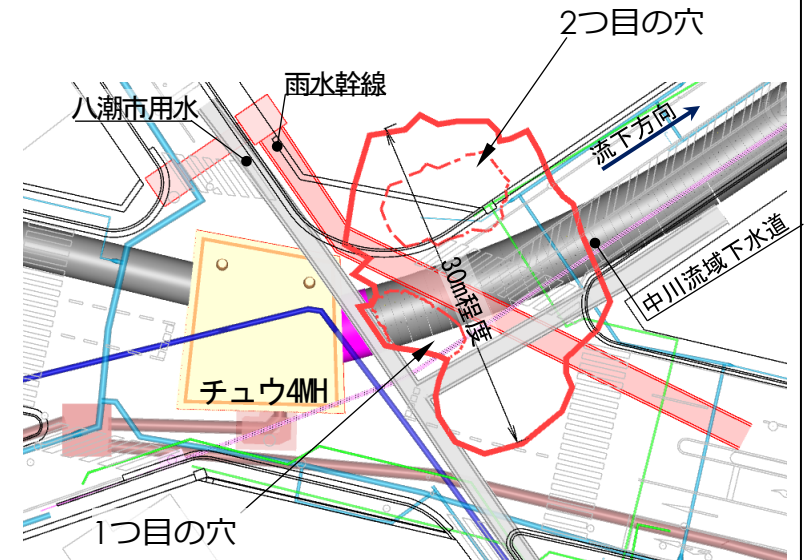
図2.3 陥没穴と地下埋設物の位置関係

5) 陥没穴と地下埋設物の位置関係：図2.3に示すとおり

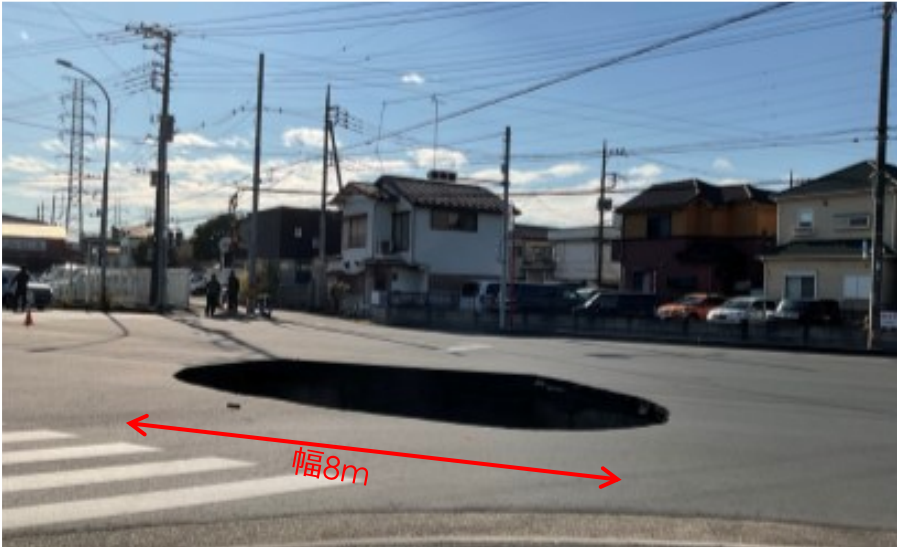
| 日 時 | 状 況 |
|---|---|
| 1月28日 09:55 | ■消防が現場に到着 |
| 1月28日 10:00頃 | ■陥没箇所の下流にある中川水循環センターへの下水の流入量が徐々に減少<br>・通常であれば朝の6～12時頃までは下水道管を流れる流量が増える時間帯であるが、09:55から減り始める（P21後述） |

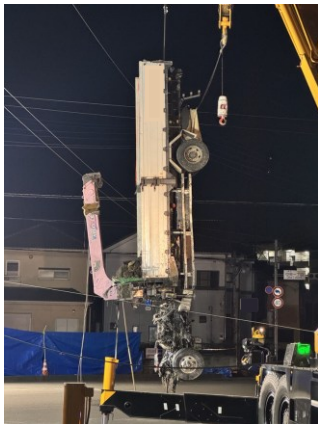
| 日 時 | 状 況 | 救<br>出<br>期<br>間 |
|---|---|---|
| 1月29日 02:50頃<br>～04:00頃 | <ul style="list-style-type: none"><li>■ トラックは荷台とキャビンが分断された状態で荷台部分のみ引き上げ（02:50頃）</li><li>■ 消防によると陥没穴の状況は以下のとおり<ul style="list-style-type: none"><li>・ 陥没穴の中にキャビンは確認できず（03:10頃に確認）</li><li>・ 陥没穴の中に下水が滞留された状態（03:35頃に確認）</li><li>・ 1つの陥没穴として2つの陥没穴が内部でつながった状態（03:55頃に確認）</li></ul></li></ul> | |

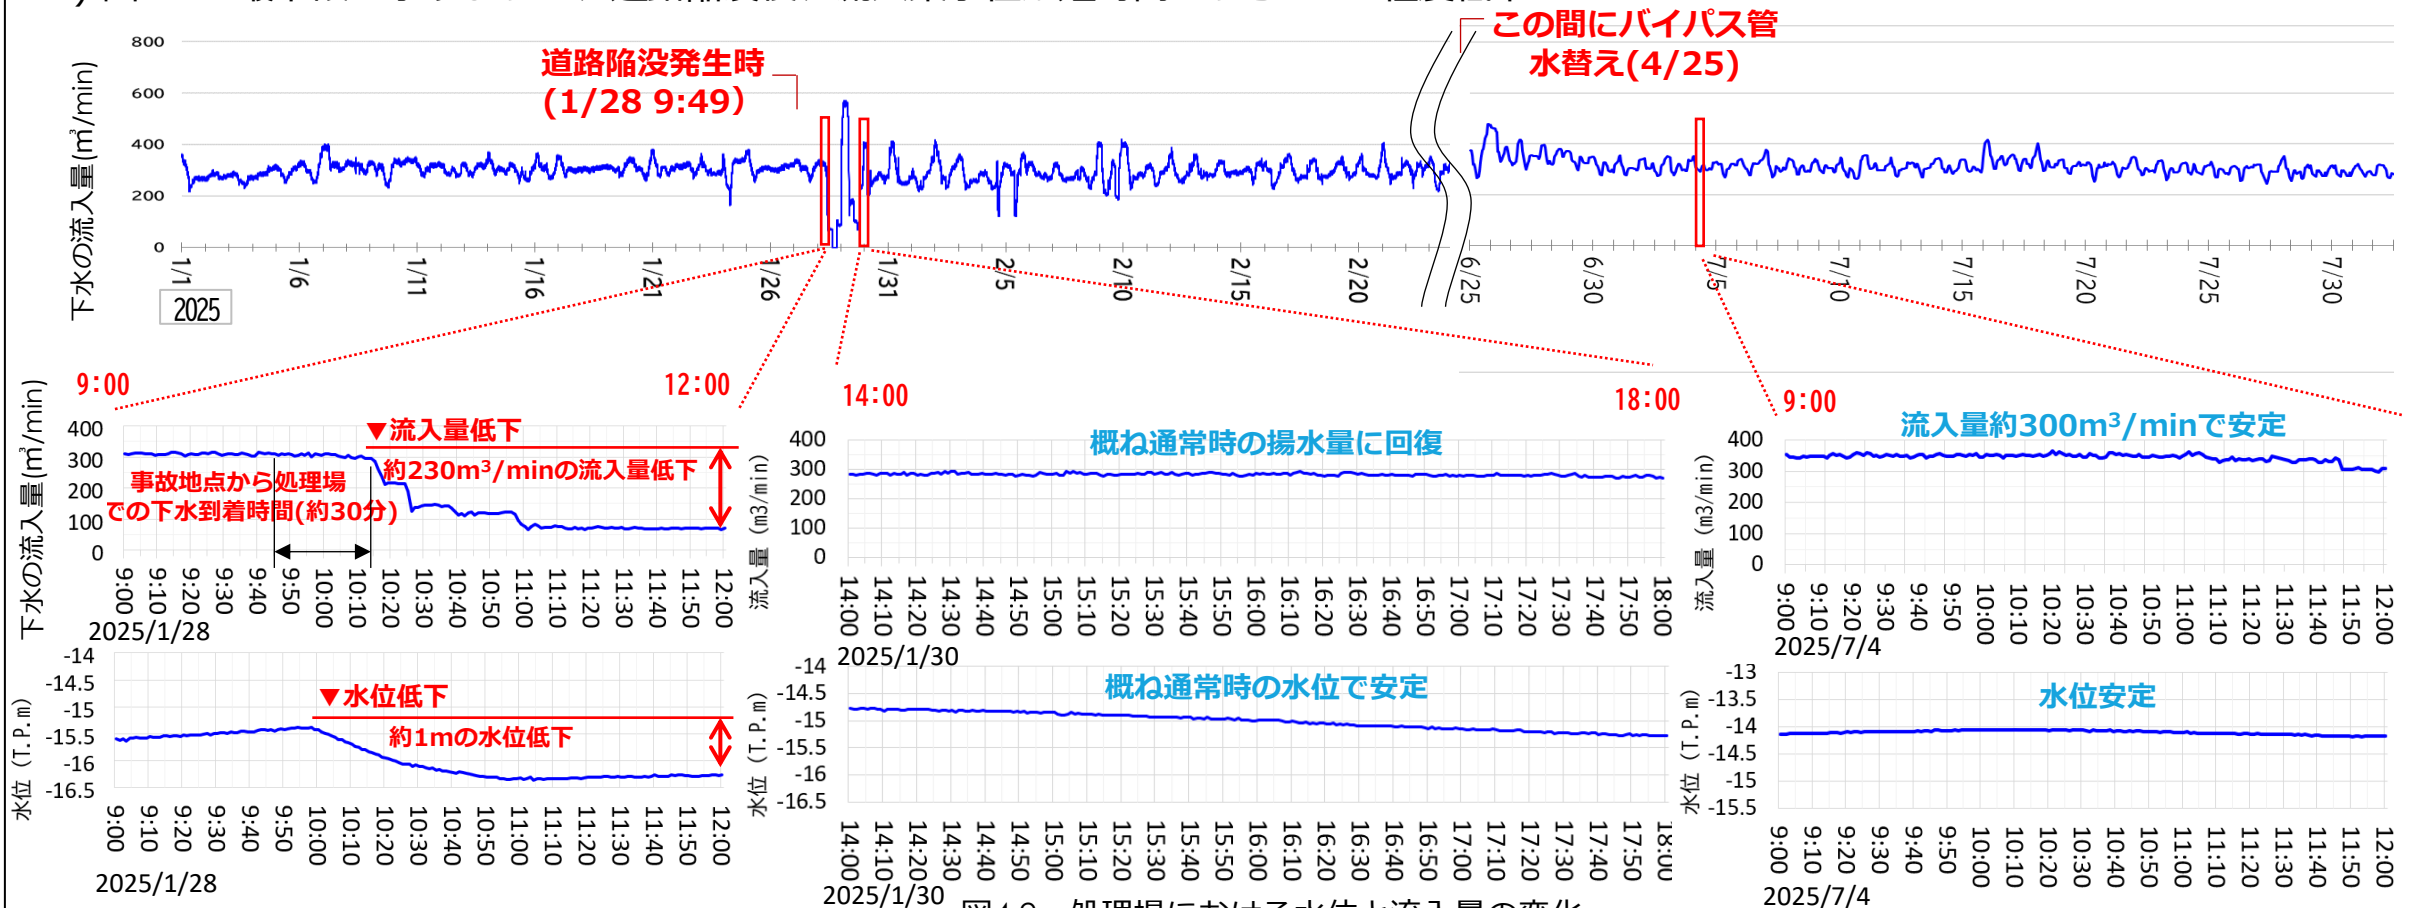
図4.2 処理場における水位と流入量の変化

以下のことから、事故発生の直前もしくは直後に下水道管が閉塞した可能性が高い。

- 1) 陥没箇所を通る中央幹線から処理場には、通常約 $230\text{m}^3/\text{min}$ とその他の幹線から約 $70\text{m}^3/\text{min}$ の合計約 $300\text{m}^3/\text{min}$ の下水が流入
- 2) 図4.2の中段に示すように、事故発生後に約 $300\text{m}^3/\text{min}$ から約 $70\text{m}^3/\text{min}$ まで流入量が減少
- 3) 減少した約 $230\text{m}^3/\text{min}$ の流入量は、陥没箇所を通る中央幹線の流量に相当
- 4) 図4.2の最下段に示すように、道路陥没後、流入渠水位が短時間のうちに1m程度低下

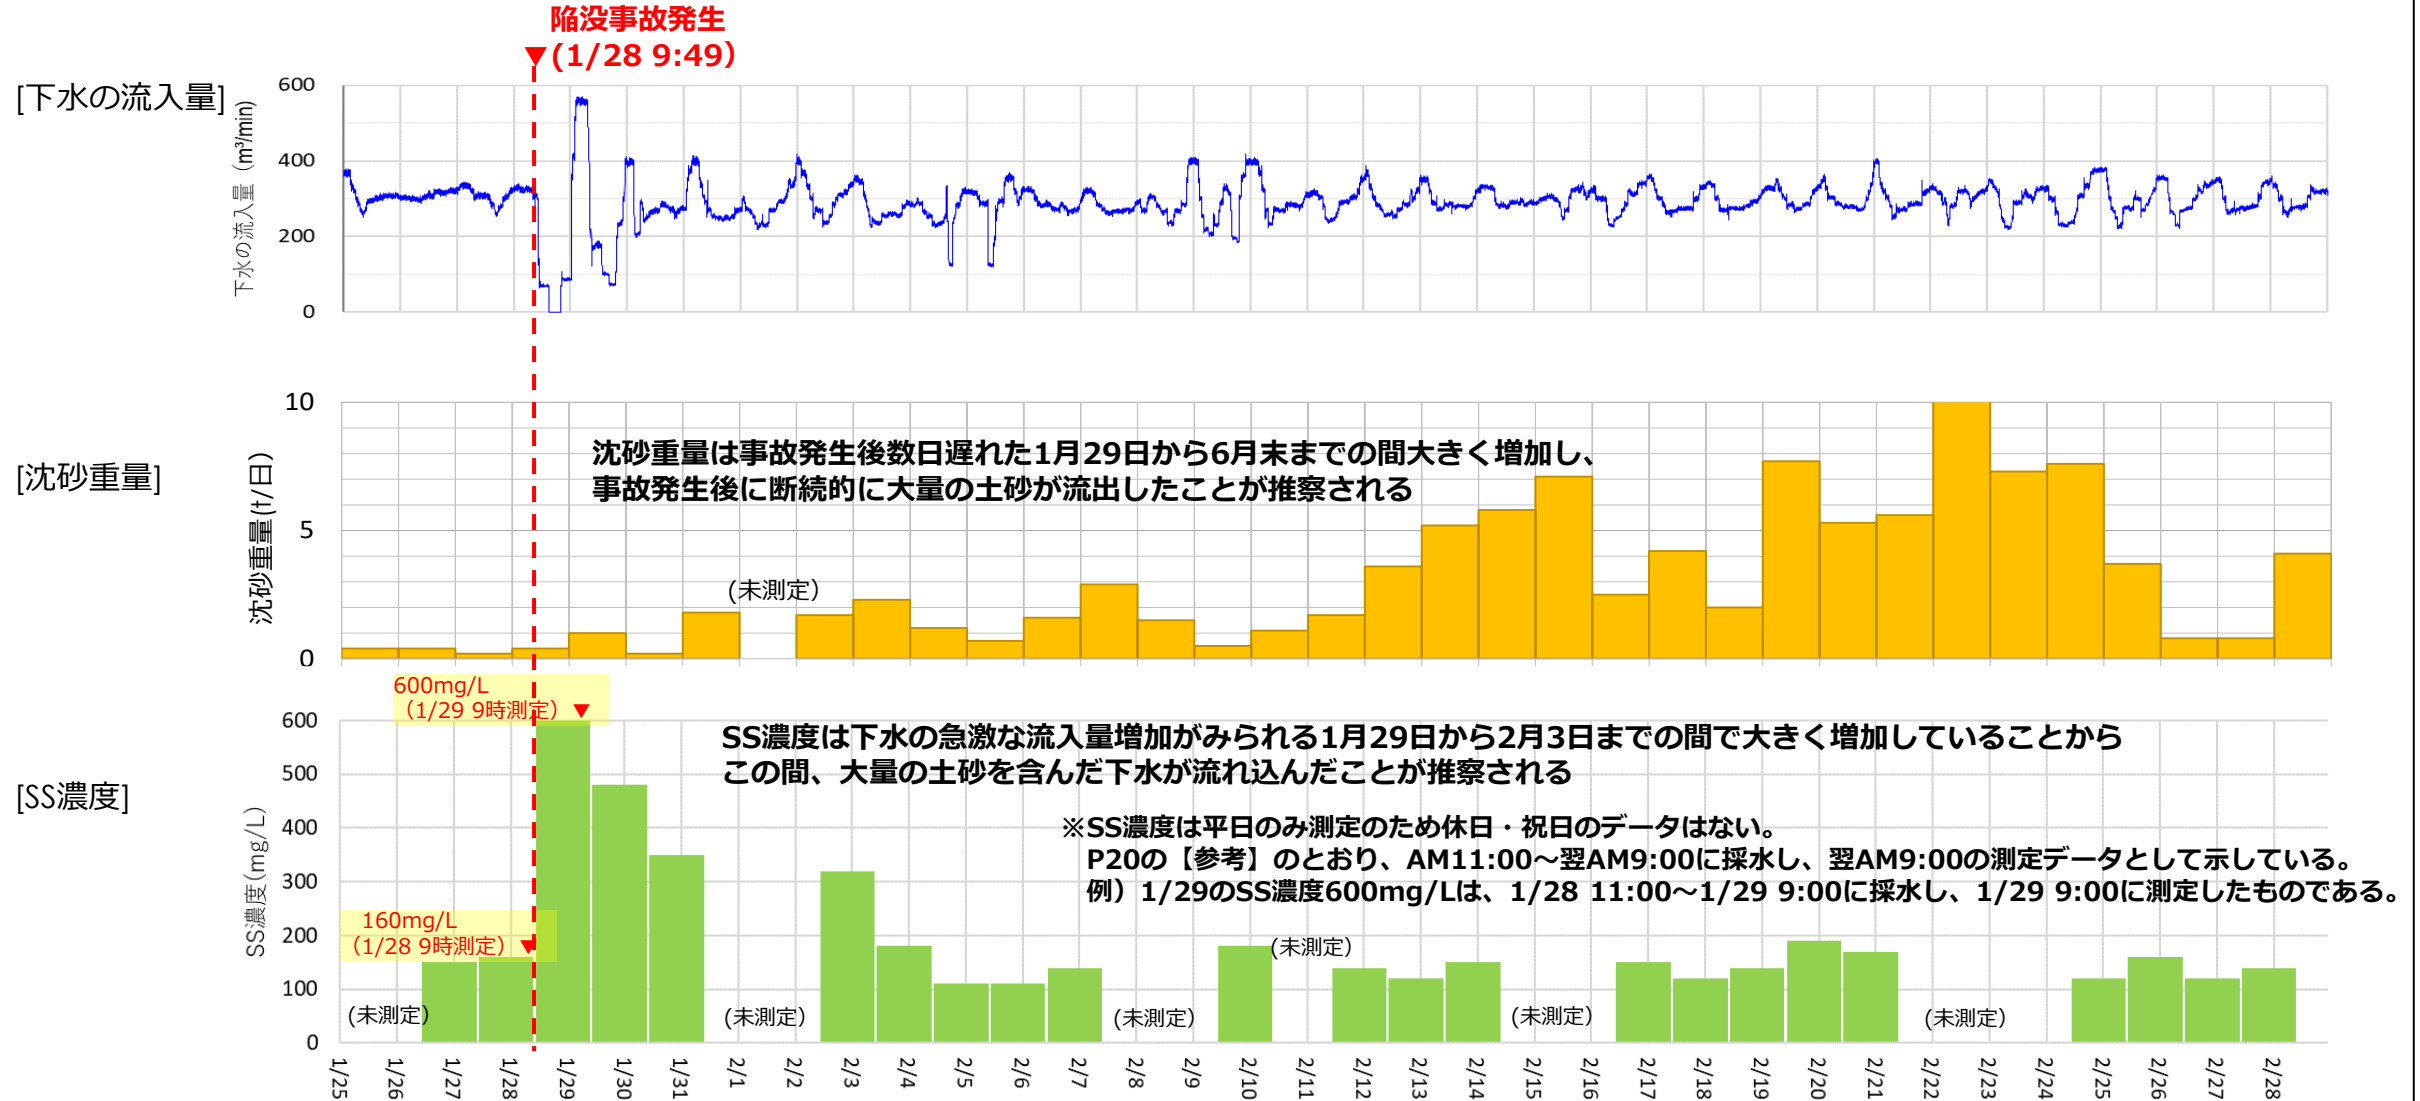
図4.7 事故前後の流入量と沈砂重量、SS濃度の変化

5) 図4.7に示すように、SS濃度は事故発生後から急増し、沈砂重量はそれから数日遅れて急増

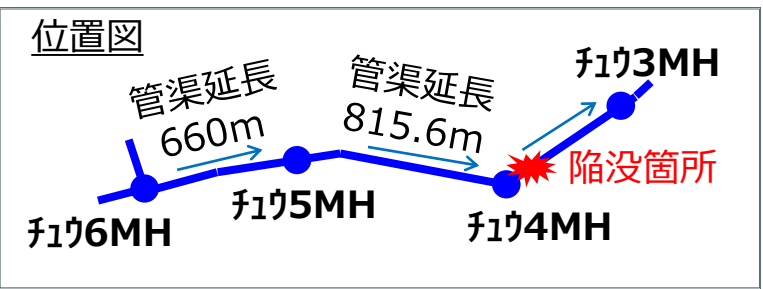
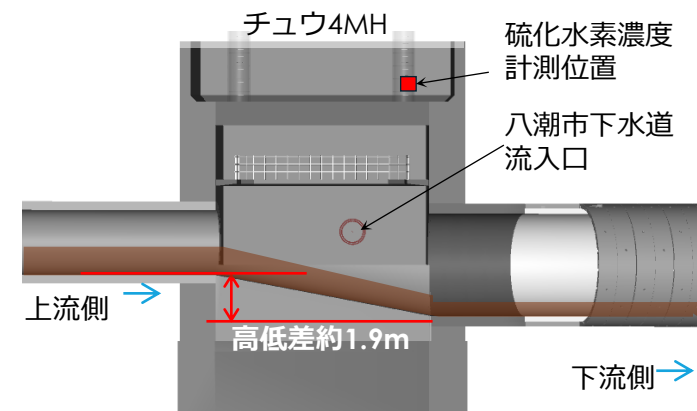
図4.8 チュウ4MHの構造的特徴

- 1) 表4.1に示すように、チュウ4MHでは年平均で81～94ppm、チュウ6MHでは15～23ppmであった。
- 2) チュウ4MHにおける濃度は、地方共同法人日本下水道事業団が示す下水道施設の腐食環境の分類（表4.2）のうち「Ⅰ類」に該当しており、2021年度の調査で著しい腐食が確認されたチュウ6MHよりも高い。（表4.1）

- 1) チュウ4MH内は約2mの高低差があり、空中に硫化水素が放散しやすい構造（図4.8）
- 2) 1983年に整備され、供用から42年が経過しており、長期間にわたり硫化水素に曝露されている環境

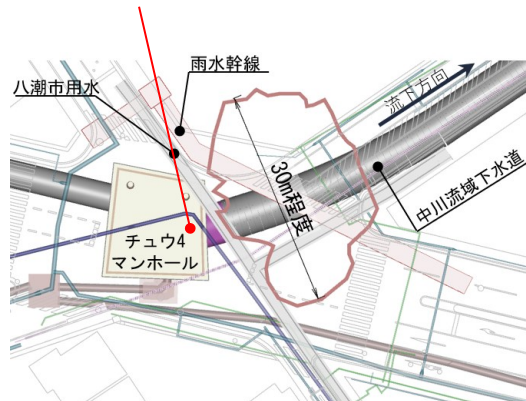
図4.9 試料採取位置

- ①事故現場から回収されたRCセグメントに腐食が認められたことから、コンクリートの化学分析試験を行い、腐食の原因を調査した。
- ②回収されたRCセグメントは、当初の厚さ225mmに対して、最大165mm、平均で125mm程度欠損しており、その残存した表面の異なる3箇所から試料を採取したところ、いずれも7mmの深さまで酸化硫黄（ $\text{SO}_3$ ）が浸透していたことから、一次覆工が硫化水素による化学的腐食を受けていたことを確認した。

注) 回収されたRCセグメントは、シールドマシン残置部にはRCセグメントが残っていることから、シールド一般部のRCセグメントと考えられるが、どこに据え付けられていたか定かではない

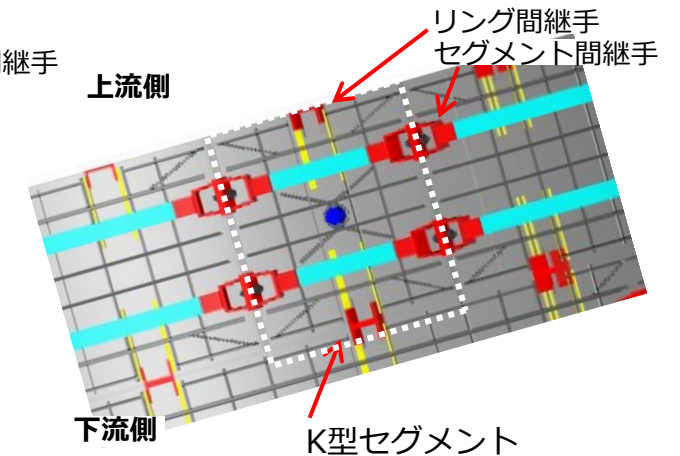
図4.13 写真②の当初形状

また、コンクリートがある程度残存しているものの、上流側のリング間継手一帯は帯状でコンクリートが欠損しているRCセグメントもあった。（写真②）

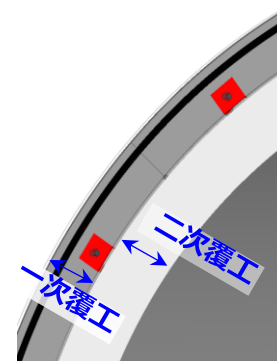
図4.16 写真④の欠損前の状態

- ①コンクリートの化学的腐食が進行して二次覆工の上半部がほぼ欠損していた。  
(下半部は確認できていない。)
- ②一次覆工は、コンクリートの表面が剥落しており、セグメント間継手及びリング間継手のボルトボックスが露出していた。
- ③セグメント間継手の定着部材であるフラットバー（FB）まで露出している状況だった。

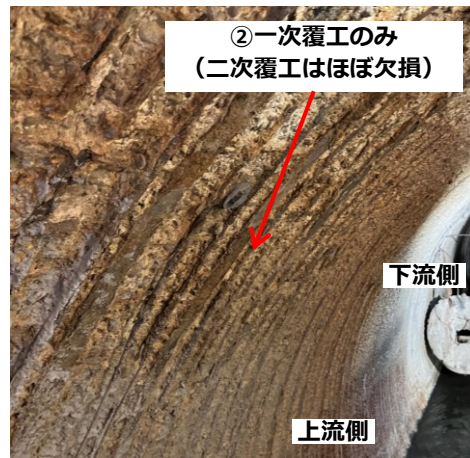
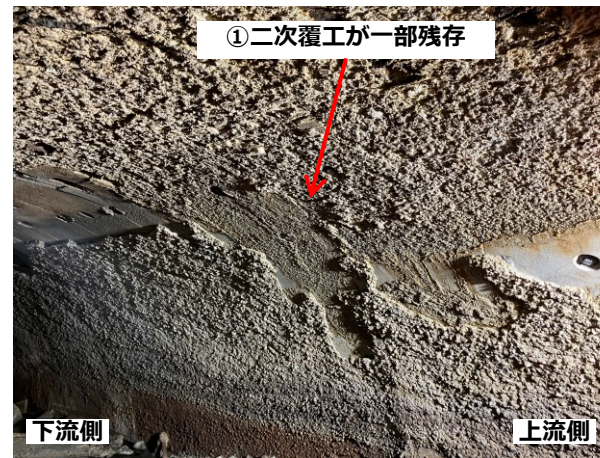
写真⑤ チュウ4MHから下流20～50m付近の状況  
(事故後に撮影・撮影日 2025/5)

- ①コンクリートの化学的腐食は進行しているが、平面曲線部のアウトカーブ側において、一部の二次覆工は残存していた。
- ②一次覆工は、インカーブ側において化学的腐食が進行し、コンクリートの表面（かぶり部分）が側部を中心に一部で剥落しており、鉄筋や継手の表面が露出していた。

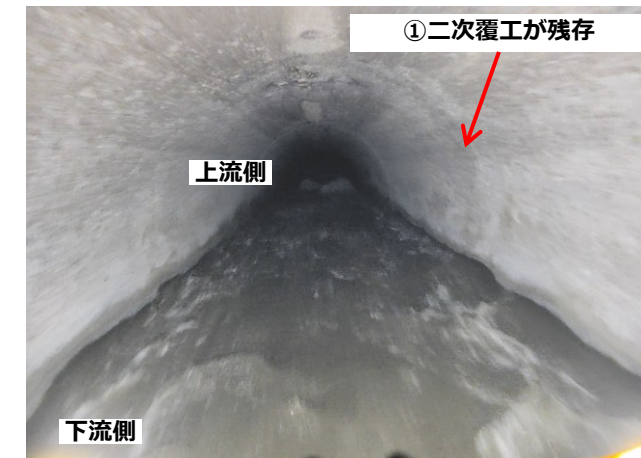
写真⑥ チュウ4MHから下流100m付近の状況  
(事故後に撮影・撮影日 2025/2/5)

- ①コンクリートの化学的腐食は一部進行しているが二次覆工は残存していた。

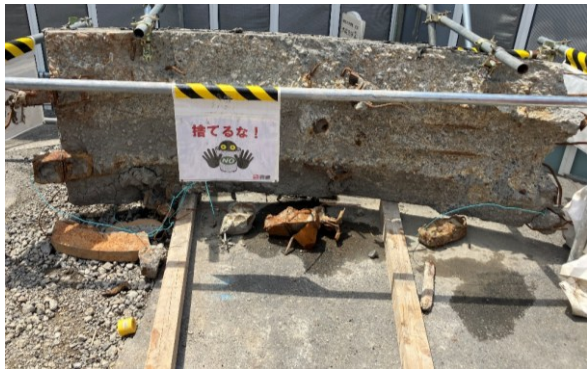
写真① 回収RCセグメント1 (事故後撮影)

- a) 回収RCセグメント1は、チュウ4MH内から回収されたものである。
- b) RCセグメントは、硫化水素による化学的腐食によってコンクリートが薄くなっていた。
- c) RCセグメント間継手及びリング間継手共に、破損あるいは脱落していた。

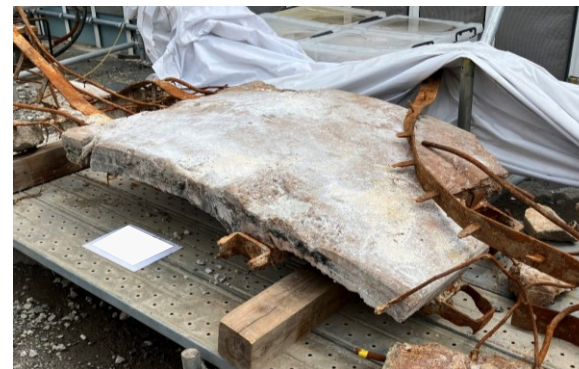
写真③ 回収RCセグメント3 (事故後撮影)

- a) 陥没箇所の下流側において回収されたので、シールド一般部を構成していたRCセグメントと考えられる。
- b) RCセグメントは、半分近くのコンクリートがなくなって鉄筋がむき出しになり、セグメント間継手が露出していた。

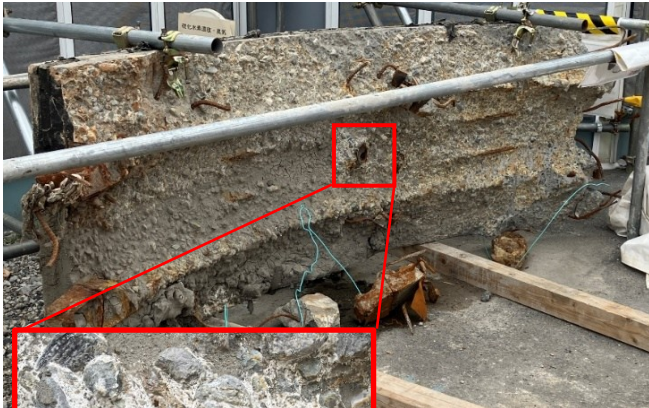
- a) シールド工事の施工時には、RCセグメントと周辺地盤との間にできる隙間を埋めるため「裏込め注入孔」から充填材を注入  
従って、正常な状態では裏込め注入孔は充填材で充填されているはずであるが、土砂が詰まっていたり一部空隙が生じているものを確認  
このことから、周囲の地盤から下水道管内へ流出する可能性があることを確認（写真⑥）
- b) シール材は、RCセグメント間の止水確保を目的としてRCセグメント周囲に貼付  
シール材が塊状になっている箇所を部分的に確認  
このことから、止水機能が低下し、周囲の地盤から下水道管内へ流出する可能性があることを確認（写真⑦）

裏込め注入孔  
(注入孔の内径：φ58mm)

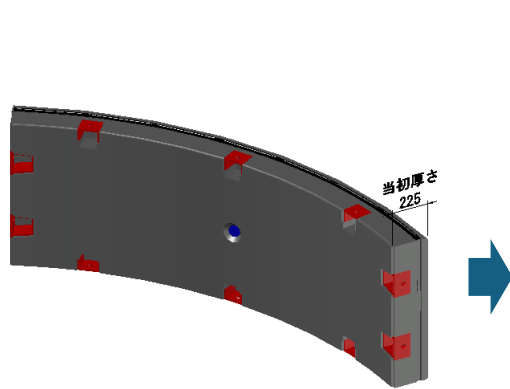
図4.20 RCセグメントの設計厚さ

残存していたコンクリートの厚さは平均で100mm程度（厚みが125mm減少）、最小で60mm程度（厚みが165mm減少）（写真⑧）

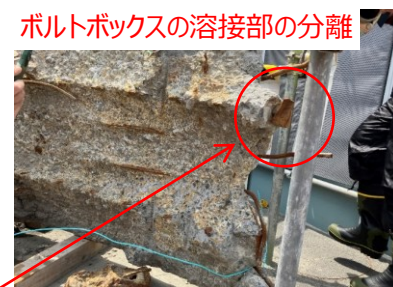
e) 本来RCセグメントと一体化しているはずのセグメント間継手は、ボルトボックスとフラットバー部の溶接が外れ、隣接RCセグメントのボルトボックスとボルトで結合した状態でRCセグメントから分離し脱落（写真⑨）

（事故後撮影）  
ボルトボックスの溶接部の分離  
隣接リングのボルトボックスと結合した状態

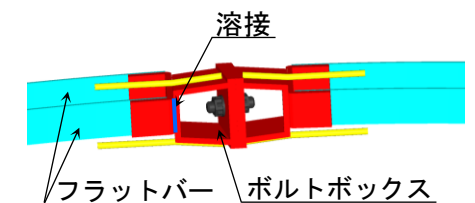
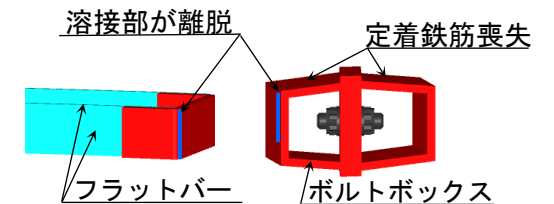
図4.21 セグメント間継手の構造

減厚時におけるセグメント間継手接続部の応力度照査の結果、フラットバー端部と一体化した鋼板とボルトボックスとの溶接部の応力度が許容値を超過するため、ボルトボックスが脱落（抜け出し破壊）することが確認された。

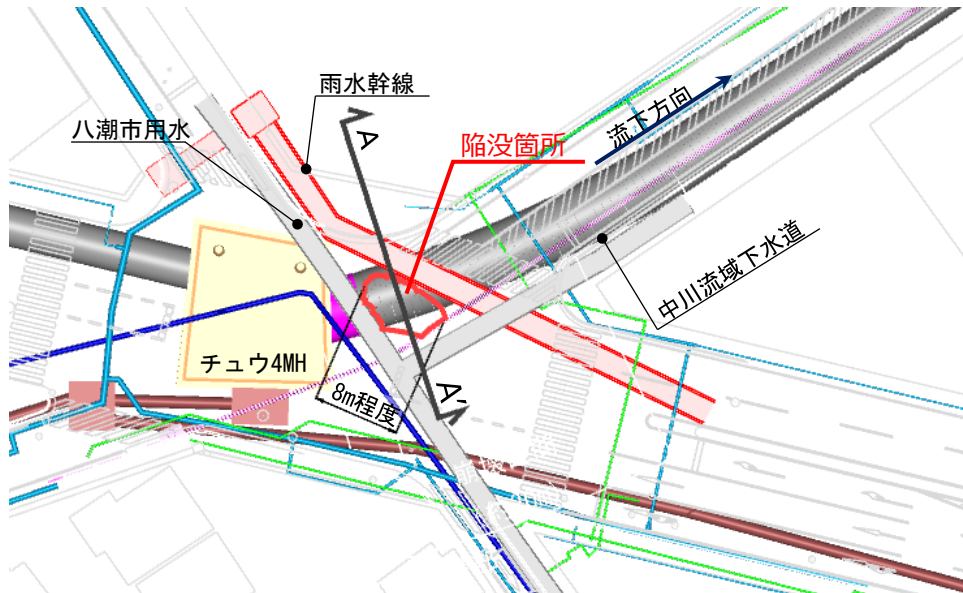
図5.1 陥没穴と地下埋設物との位置関係 (平面図)

従って、以下の①及び②より、**今回の道路陥没は、埼玉県が管理する中川流域下水道の硫化水素によって腐食した下水道管に起因するものであると考えられる。**

- ① 最初に発生した陥没穴は、下水道管の直上で発生した。(図5.1)
- ② 陥没深さより深い地下埋設物は下水道管のみであり、かつ土砂を引き込む可能性のあるほかの要因(他の地下工事、坑道跡、自然生成の水みち)は確認できない。(図5.2)

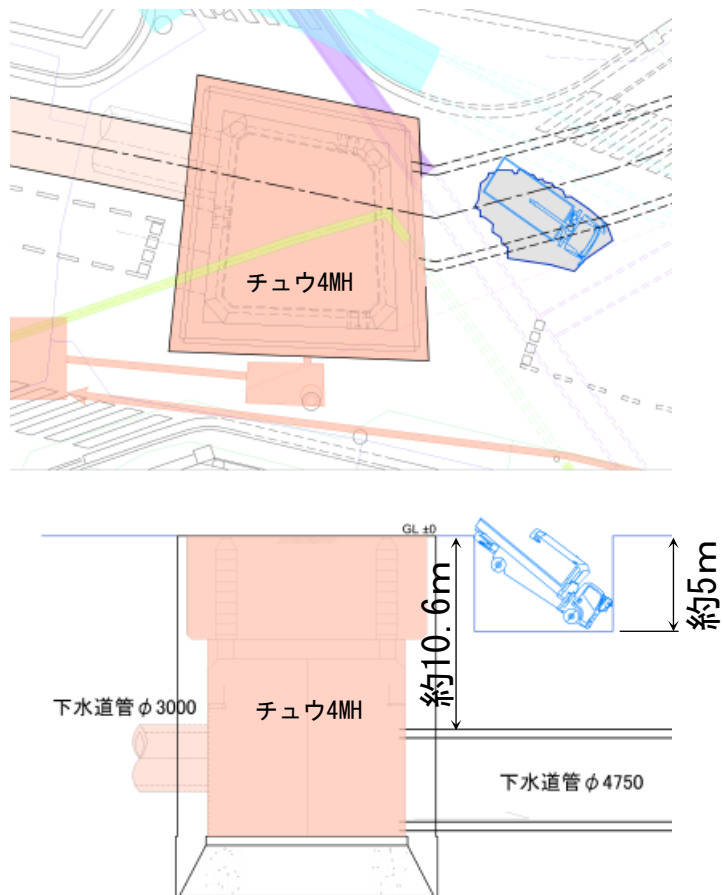
図5.3 道路陥没深さの推定

最初に発生した陥没穴は、事故の瞬間を捉えたドライブレコーダーの映像を元に、映像と同様の見え方となるトラックの落下角度と落下深さを割り出した結果から推定した。(図5.3及び図5.4)

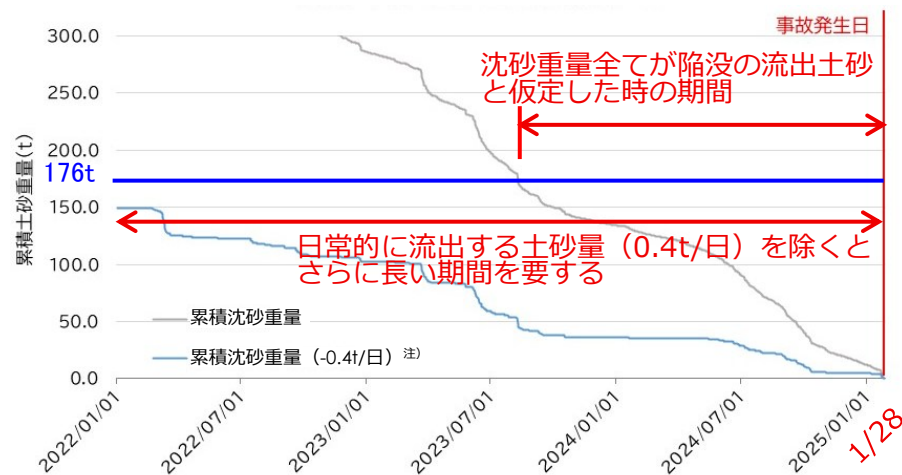
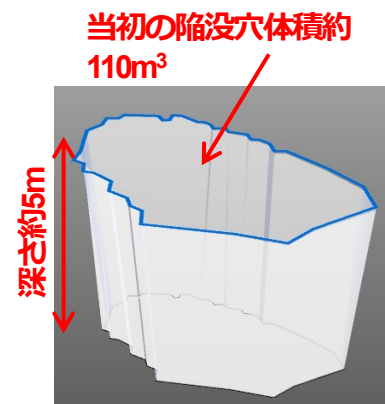
- 現地土を用いた空洞模型実験※参考3では、空洞が発生、時間をかけて成長し陥没まで至った。
- 処理場で回収された沈砂重量は事故前に顕著な増加が認められず、急激な空洞拡大の兆しは見られなかった。
- 2021年度の路面下空洞調査（地下約2mまでの空洞を検知可能）で空洞は確認されておらず、この時点では空洞は存在しないか、もしくは空洞の上端は地表下2mより深かったと考えられる。
- 事故後、処理場には累計で約420tの土砂が漂着している。一方で、陥没後の現地測量によると陥没内で土木作業が始まる前の陥没穴の規模は、約5,000t程度と推定される。また、下水道管崩落部や下流側の下水道管に崩落土が堆積しているとしてもその量は約3,400tと推測される。このため、事故以前に何らかの空隙が生じ長い年月をかけて相当量の土砂が流出し空洞を形成していった可能性が高い。
- 陥没で下水道管に流出した土砂は、処理場に漂着することから、当初の陥没穴の体積に相当する土砂量が処理場に到達するまでの期間を試算すると、1年以上を要して成長したと思われる。（図5.5）  
なお、試算は、土砂の発生源を全て当現場と仮定して行った。

- ・推定空洞体積: 110m<sup>3</sup>(左図より推定※)
- ・土砂の単位体積重量: 1.6t/m<sup>3</sup>
- ・推定空洞に到達するために流出した土砂重量: 176t

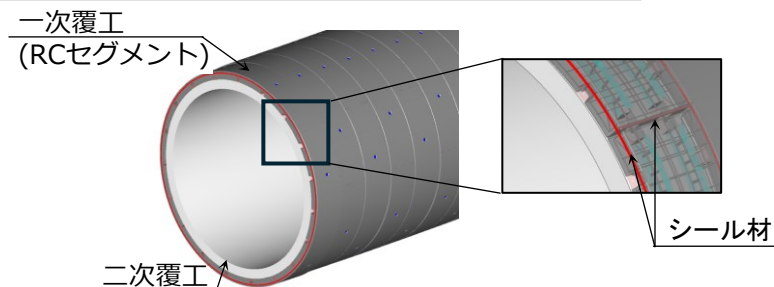
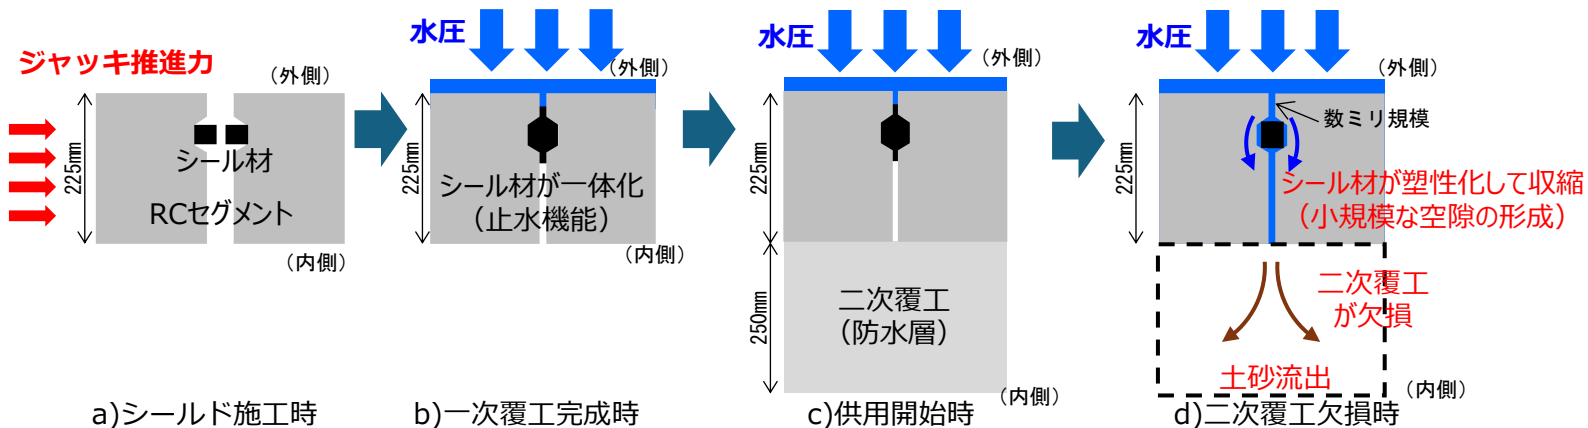
図5.6 シール材の塑性による空隙イメージ

- a)事故発生後に行った下水道管内部の調査において、二次覆工がほぼ欠損していることを確認した。この調査結果より、陥没の時点では下水道管上部の土砂と下水道管の内部を隔てるものは一次覆工のみであったと考えられる。
- b)この状態で一次覆工に小規模でも空隙等があれば、下水道管に土砂が流出し、地中に空洞が形成される可能性がある。
- c)回収したRCセグメントの調査により、裏込め注入孔に20×40mm程度の空隙があったこと、シール材が塑性（硬化）状態になっていたこと、スキンプレートに達するコンクリートの欠損部があり、セグメント間継手部やRCセグメント本体でもコンクリートが溶出した可能性が否定できない。これらが下水道管への土砂の流出経路※参考<sup>1</sup>になった可能性がある。
- d)現地で採取した試料（土砂）を用いて、東京大学生産技術研究所で行った複数の土質試験※参考<sup>2</sup>で、裏込め注入孔の空隙（20×40mm）のような小規模な空隙であっても土砂が流出し、空洞が形成されることを確認した。

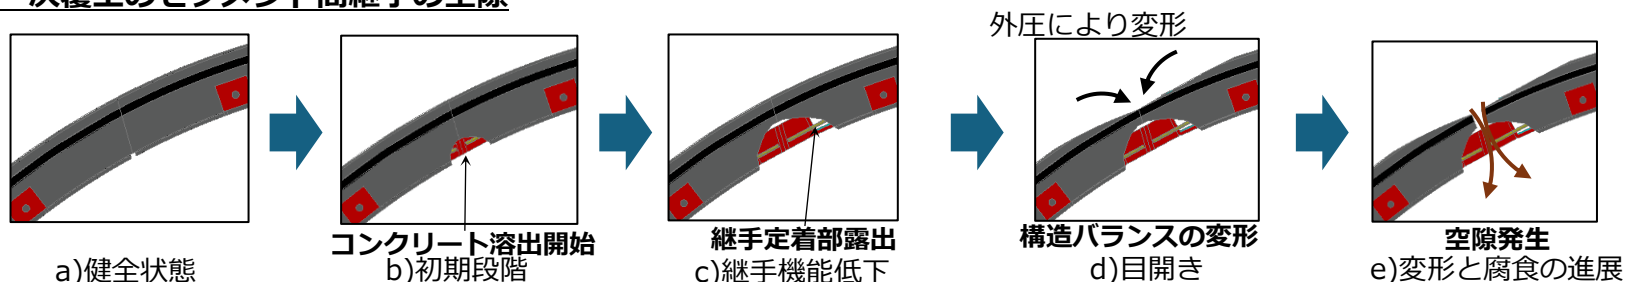
図5.7 セグメント間継手の空隙イメージ

- ①陥没箇所周辺では二次覆工がほとんど欠損していた。
- ②回収したRCセグメントは継手が全ての箇所で脱落していた。本来なら、定着鉄筋は図5.14に示す通り、セグメント間継手で45mm程度、リング間継手で55mmの深さでコンクリートに埋まっているはずが、コンクリート厚さ225mmのRCセグメントが最大で165mm欠損し、残存厚さは平均で100mm程度まで薄くなっていたことから、継手部分のコンクリートも欠損していたと考えられる。
- ③チュウ4MHから回収されたRCセグメントを用いて、RCセグメント残存部分の化学分析試験を行った結果、残存部のコンクリートも表面から7mmの深さまで酸化硫黄（ $\text{SO}_3$ ）が浸透しており、コンクリートが化学的腐食を受けていた。
- ④同様の現象が陥没箇所直下の下水道管のRCセグメントでも起こっていたとすると、コンクリートの化学的腐食によってセグメント間継手のボルトボックスが脱落して構造的な安定が失われた結果、RCセグメントが脱落した可能性も考えられる。

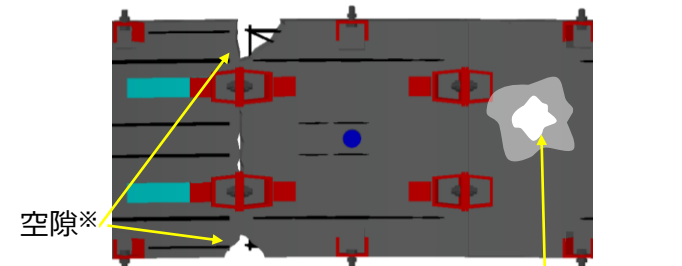
図5.8 RCセグメント本体の空隙イメージ

※継手付近以外の箇所に空隙が生じた可能性もある。

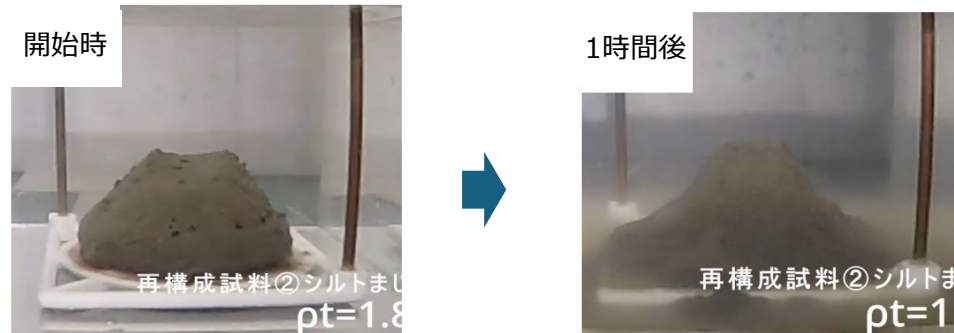
図5.9 浸水試験結果

- ①目的：現地の土が、小規模な空隙であっても水の浸入によって移動・流出する性質を持つかどうか、その流動化の有無を検証
- ②試験内容：試料土を水浸させて、土の形状保持時間を測定
- ③試験材料：現地から採取した土を使用  
(シルト混じり砂：細粒分含有率40%)
- ④試験結果：図5.9に示す通り、およそ1時間程度で形状が崩れた。現地の土は、長く浸水しているとバラバラになったため、小さな空隙でも流れ出す特性を有していることが確認できた。

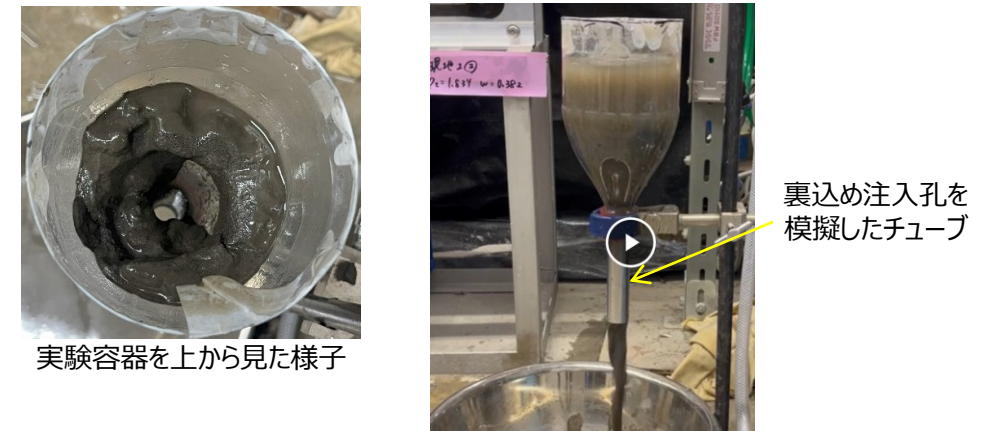
図5.10 流出実験結果

- ①目的：現地で確認された小規模の空隙のうち、裏込め注入孔にあった空隙をチューブとしてモデル化し、容器内の土砂に水を与えたときに、空隙（チューブ）から流出する可能性を検証
- ②実験内容：実験容器に土を詰め、上部から水を流し入れて、現地で確認された裏込め注入孔の空隙（約20×40mm、奥行：約100mm）を模擬したチューブ（Φ20mm、長さ100mm）から土が抜け出すか実験
- ③実験材料：現地から採取した土を使用  
(シルト混じり砂：細粒分含有率40%)
- ④実験結果：現地の土は細粒分が多いため、水がチューブに到達するまでに時間がかかるが、到達後は水と共に流れ出す結果となった。裏込め注入孔にあった空隙が完全飽和の土に接していると、土砂は流れ出す可能性があることが確認できた。

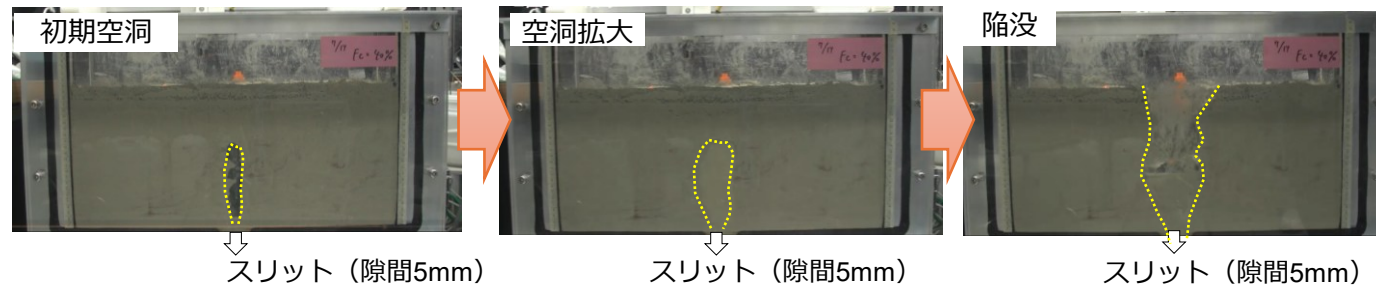
図5.12 空洞模型実験結果

- ①目的：現地で採取した土を使用して、小規模な空隙から空洞が発生・成長し、最終的に地表面の陥没に至る可能性を検証
- ②実験内容：横幅60cm、高さ30cm、奥行き10cmの土槽の下部に下水道管に生じた空隙を模した幅5mm※のスリットを設置して、地下水がある状態を再現するため土槽の下部から給水し、土砂の流動を実験。※幅5mmは、実験器具で再現できる最小の幅
- ③実験材料：2ケース実施。ケース1：現地の土を模した細粒分含有率40%の土砂。  
ケース2：現地から採取した土（シルト混じり砂：細粒分含有率40%）を使用。
- ④実験結果：  
ケース1：最初に鉛直方向に伸びるような煙突状の空洞が形成され、その後徐々に横方向に拡大して、最終的に陥没した。空洞は地下水面よりも下の土が重力で落下することで土が流出して形成された。小規模な空隙から、空洞が発生・成長し、陥没に至る可能性が確認できた。  
ケース2：初期空洞の形成過程において、時間を要しながら徐々に空洞上部の土が崩壊し、空洞が成長する傾向が確認された。その後、模型上部に陥没が生じた。実験では、空洞の成長に時間を要した。

空洞の形成、陥没の状況（ケース1）

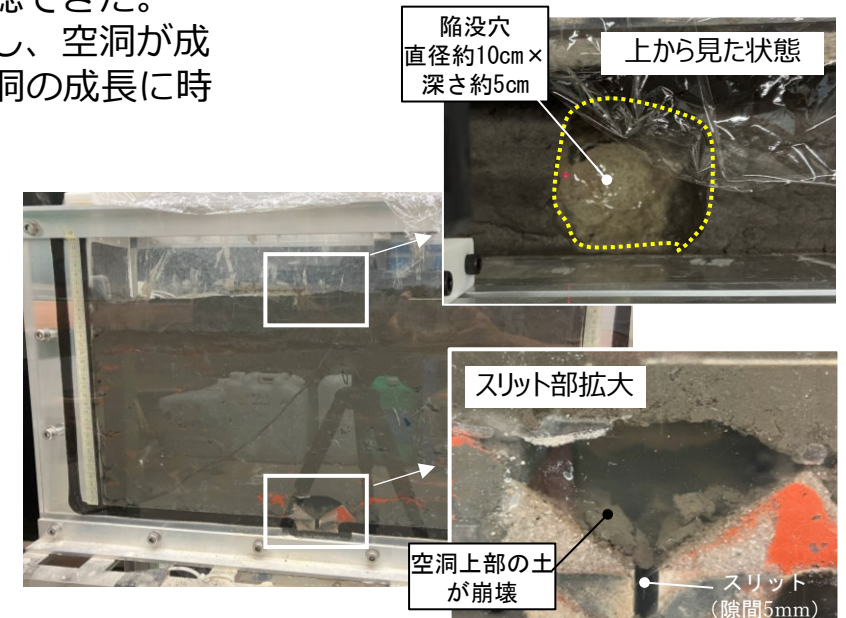
空洞の形成、陥没の状況（ケース2）

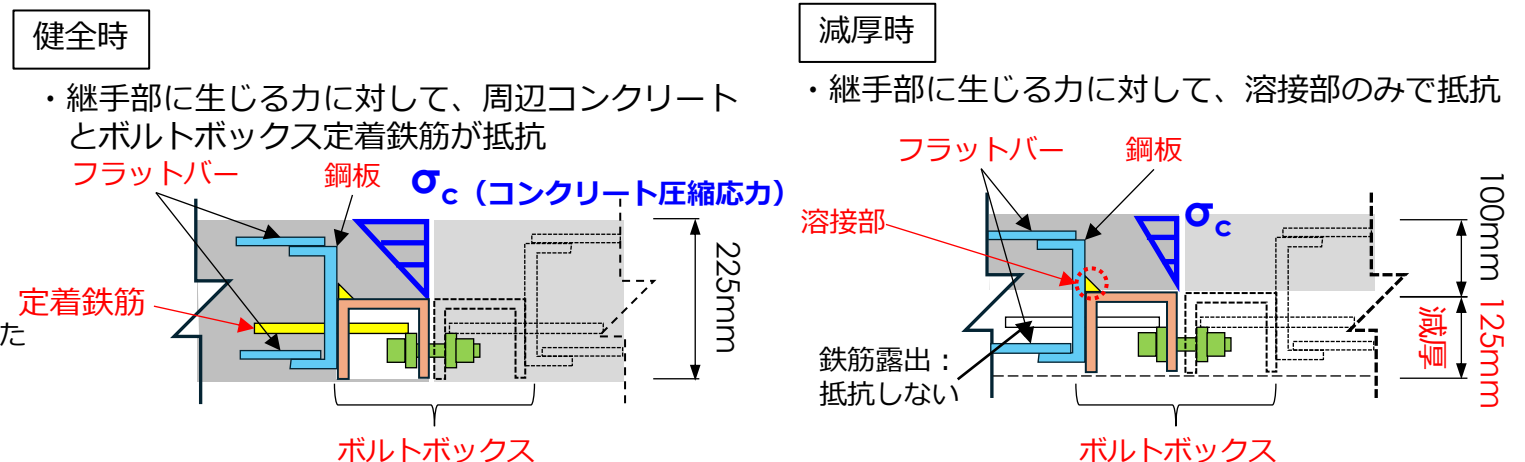
図5.16 セグメント間継手とRCセグメントの接続状況の変化

- ①RCセグメントがコンクリートの化学的腐食によって平均で100mm程度まで薄くなっていた状態で、構造解析を行ったところ、セグメント間継手が応力超過を起こし、セグメント間継手（ボルトボックス）の脱落が生じる結果※参考<sup>4</sup>となった。
- ②セグメント間継手の脱落に伴って、下水道管の崩壊に至る可能性が考えられる。

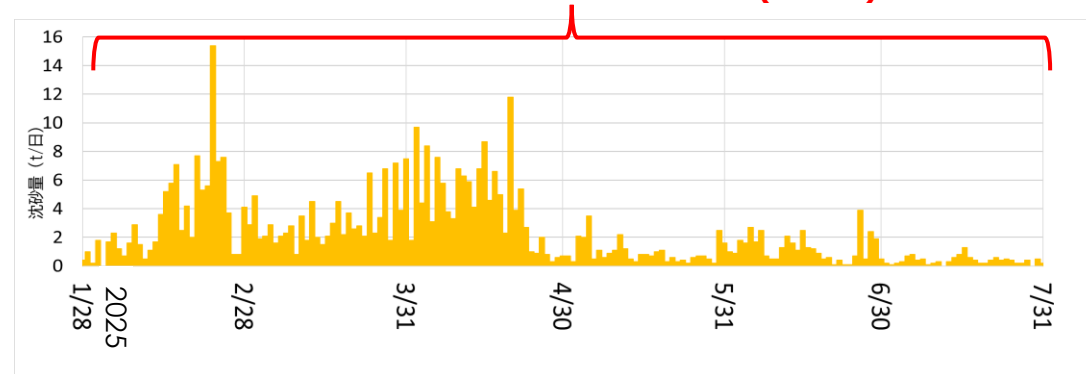
図5.19 事故後に処理場に漂着した累計土砂重量

事故後の漂着した累計土砂重量422t(約400t)

⑧シナリオ3では、下水道管の崩壊時に短時間で下水道管内に土砂が流出したことになり、最低でも初期の陥没穴の土砂量約110m<sup>3</sup>（重量換算で176t）の土砂が下水道管内に一気に流れ込むことになる。流出した土砂重量は、通常であれば陥没直後から数日で処理場に漂着するが、176tの土砂の漂着には事故から2か月近くが経過している。したがって、シナリオ3の可能性は低いと考える。

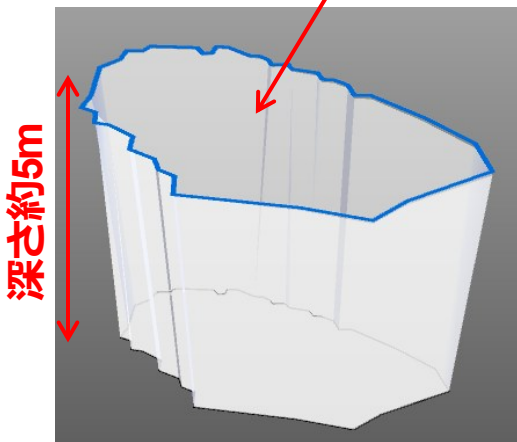
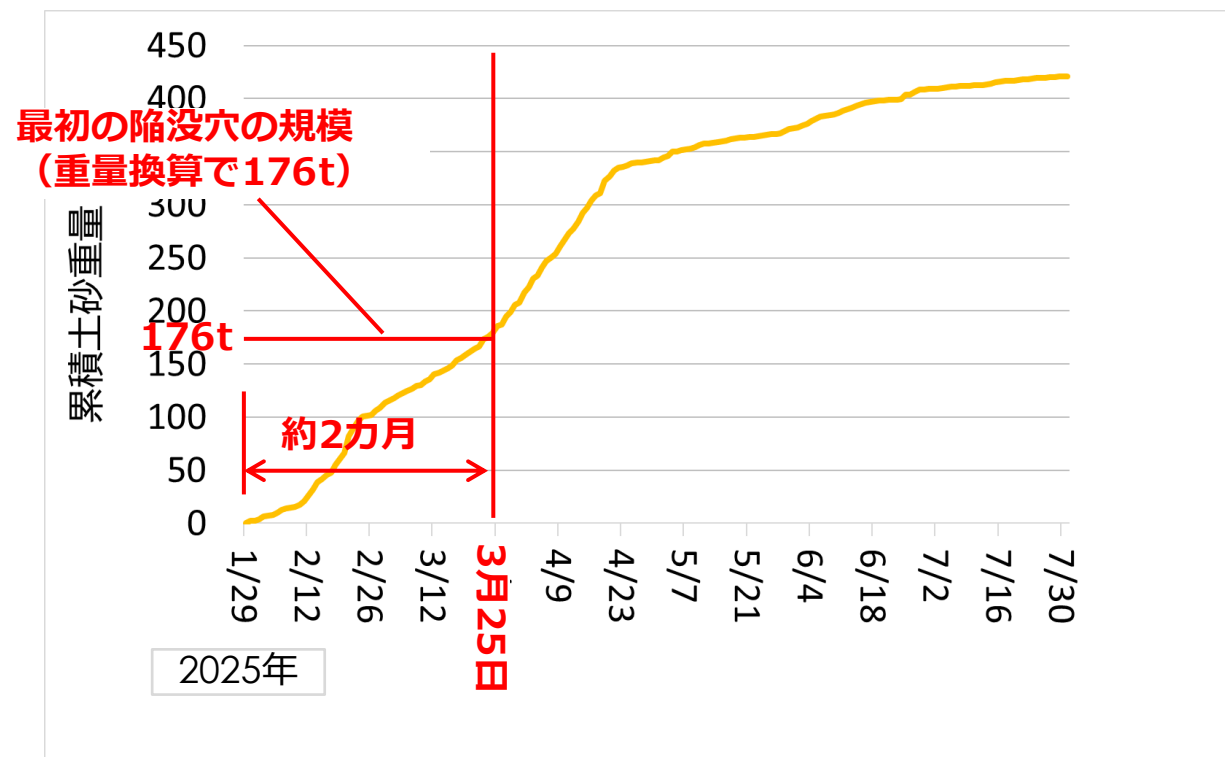
図5.20 事故後の累積土砂量

初期の陥没穴体積約110m<sup>3</sup>
