# 下水道管路の全国特別重点調査 (優先実施箇所)の結果について

【9月末時点】

# 緊急度Ⅰの要対策延長箇所に関する知見

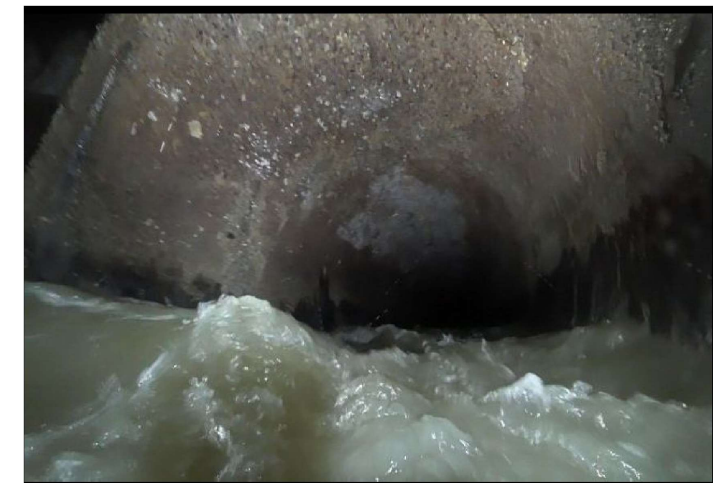
浮流式TVカメラ調査による写真

今回の確認においては、流量が多く自走式テレビカメラや潜行目視による点検が困難な箇所において、浮流式が多く採用された

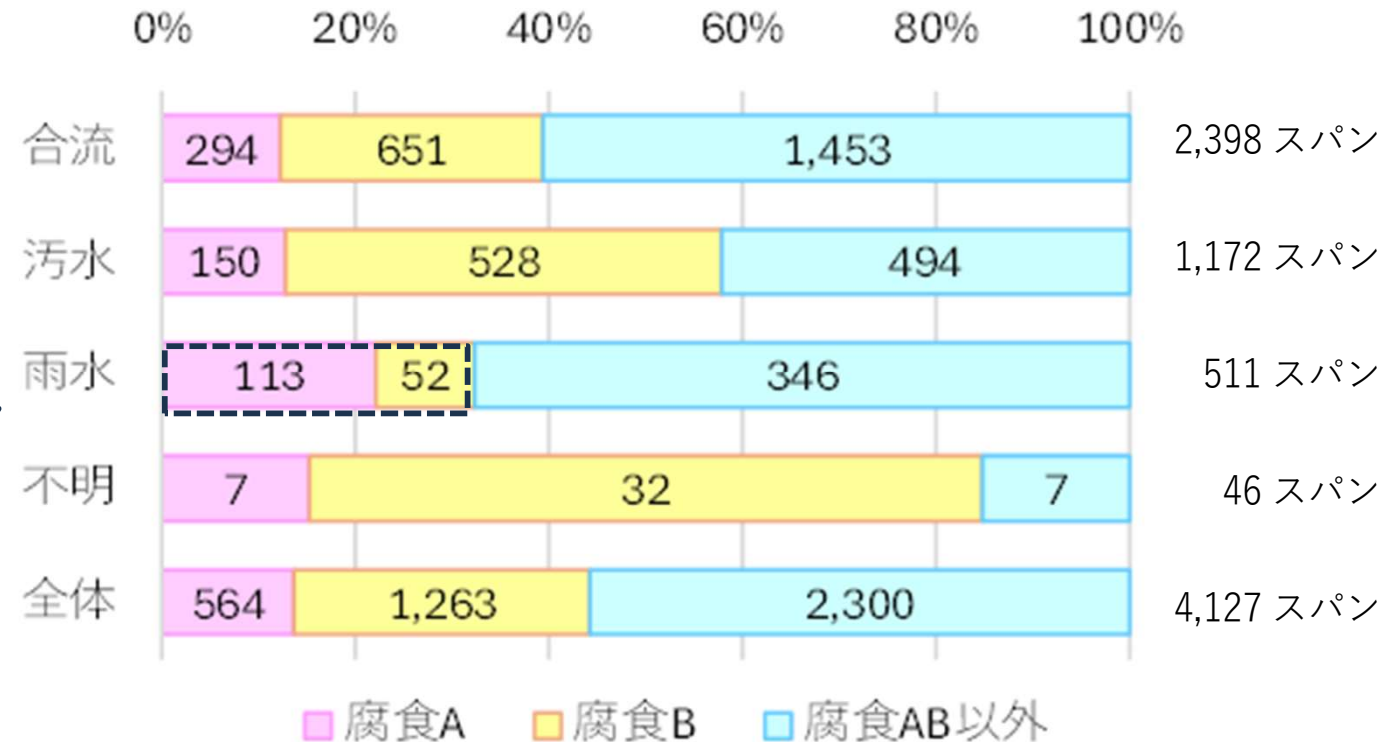
## 排除区分別腐食判定結果割合 (全国特別重点調査)

- 腐食の発生は污水管が最も多く、次いで合流管に多い。
- 雨水管において腐食が多く見られたことから、調査結果を確認した結果、雨水管の腐食については、大部分が硫化水素ではない腐食又は破損と思われることを確認した。

雨水管の腐食については、大部分が硫化水素以外の要因（摩耗、風化、中性化、破損等）に伴う鉄筋や骨材の露出と思われることを確認。

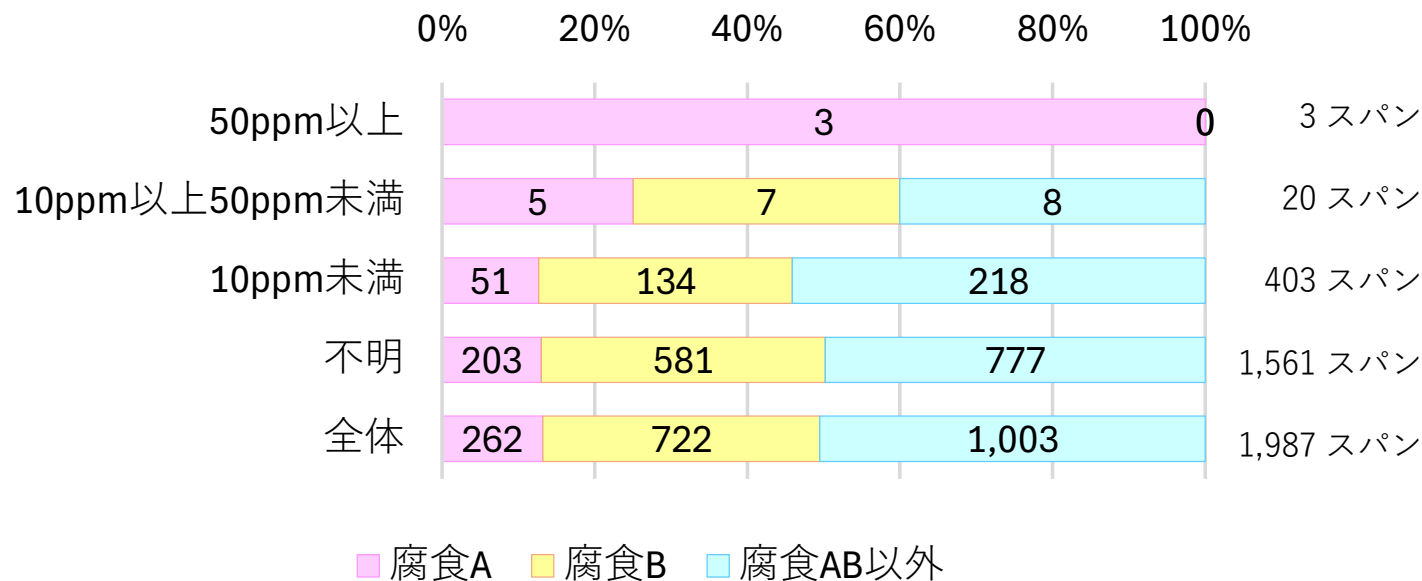
## 平均硫化水素濃度区分別腐食判定結果割合 (全国特別重点調査)

- 平均硫化水素ガス濃度の高い路線の方が腐食ランクA及びBの割合は高い傾向だった（ただし、高濃度の路線のデータが少ないことに留意が必要）。

10ppm未満については、大部分が硫化水素以外の要因(摩耗、風化、中性化、破損等)に伴う鉄筋や骨材の露出と思われることを確認。

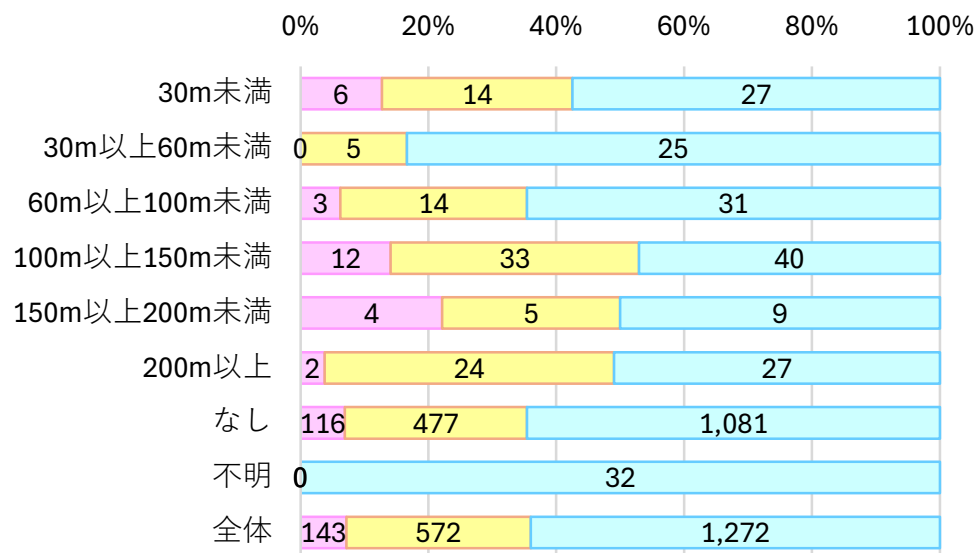
### 曲率半径区分別 評価ランク(破損・クラック等)割合 (全国特別重点調査)

- 曲率半径による破損・クラック判定に傾向はみられなかった。
- 土被りの浅い管渠（1m未満）において若干、破損・クラックランクAが多い傾向だった。

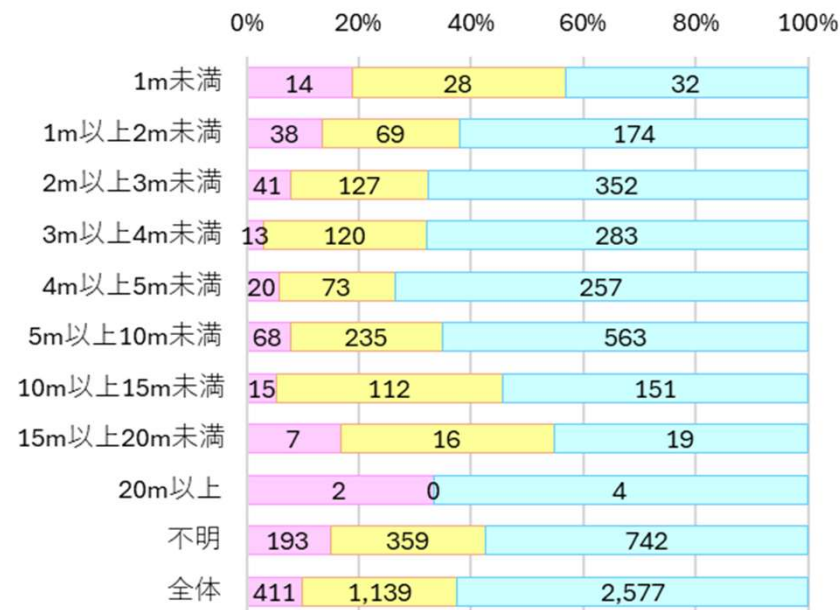
### 土被り区分別 評価ランク(破損・クラック等)割合 (全国特別重点調査)

- 土被りの浅い管渠については、必要土被りが確保できていない古い管きよもともと排水路、都市河川だった箇所等、特殊な要因が想定される。
- 土被りの深い管渠の破損・クラックについては、腐食と破損・クラックが併発しているものが大半であることを確認。

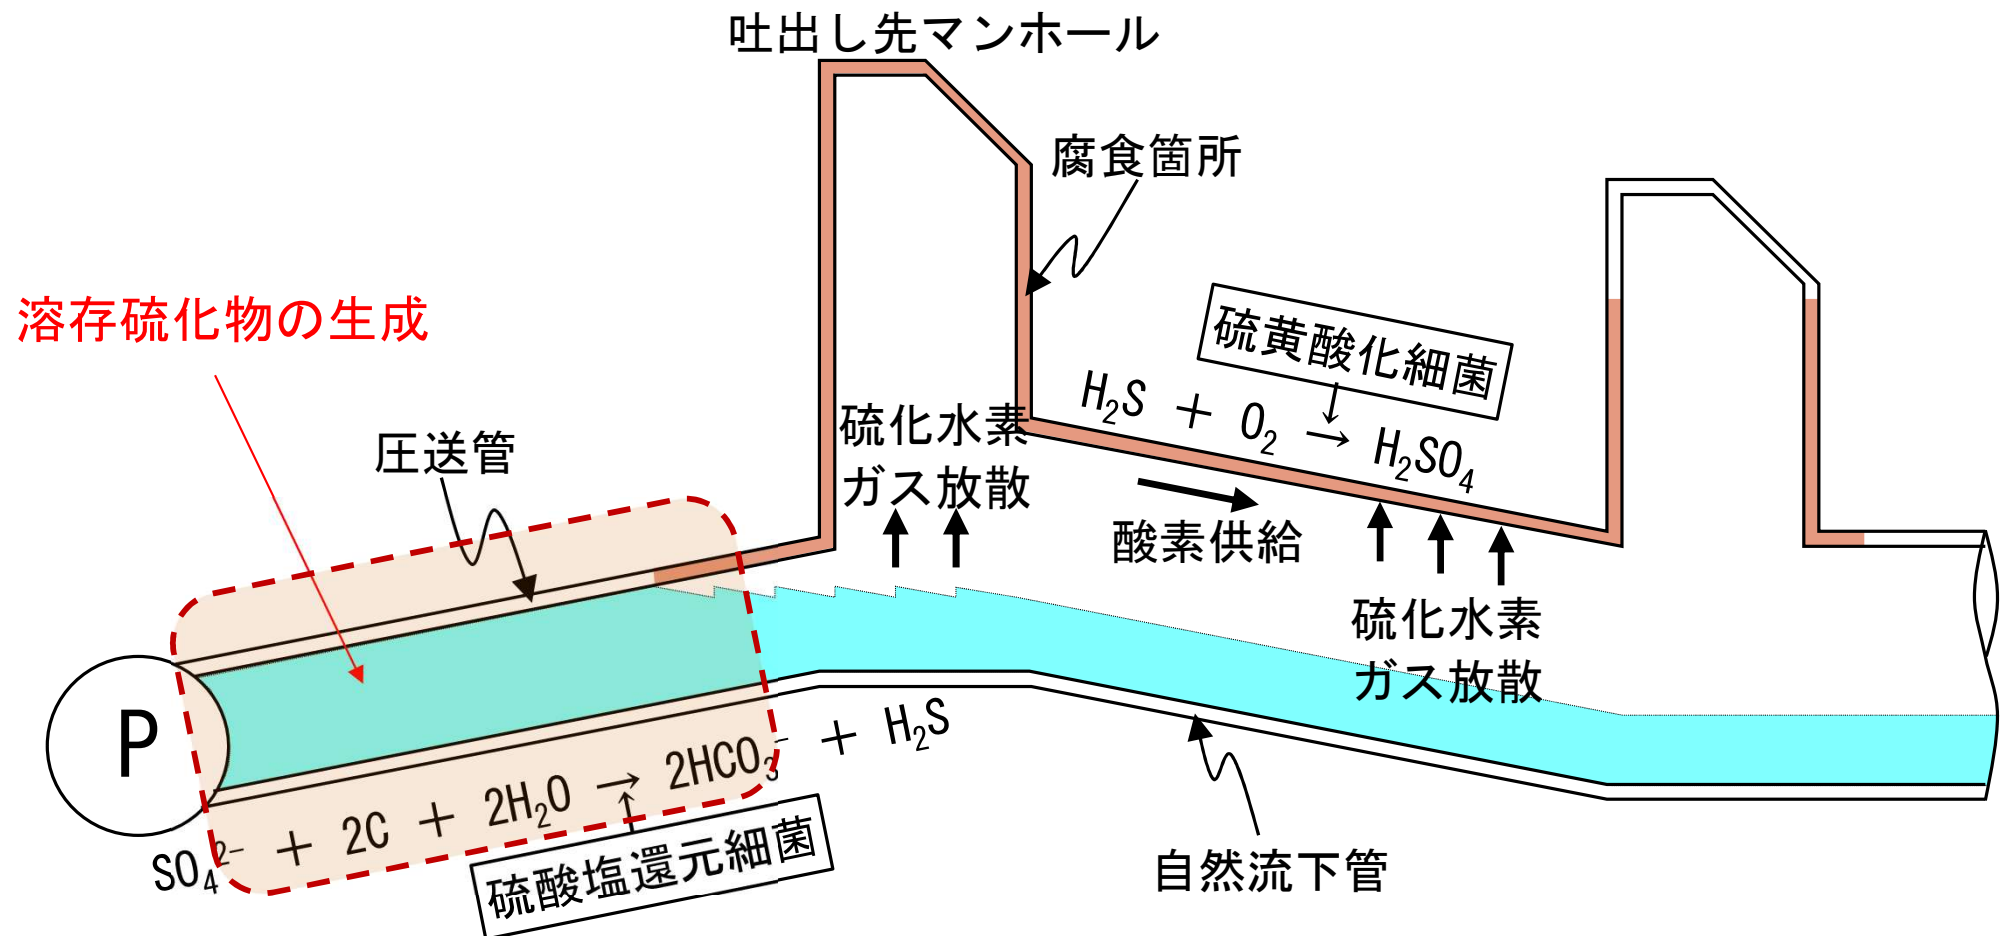
## (参考) 溶存硫化物が生成しやすい箇所①(圧送管)

圧送管内は酸素供給がないため、滞留時間がおおむね1時間以上の場合、ポンプの運転停止時間が数時間に及ぶ場合に溶存硫化物が生成される。実態調査からは、圧送距離がおおむね500m以上の場合がその目安となる。

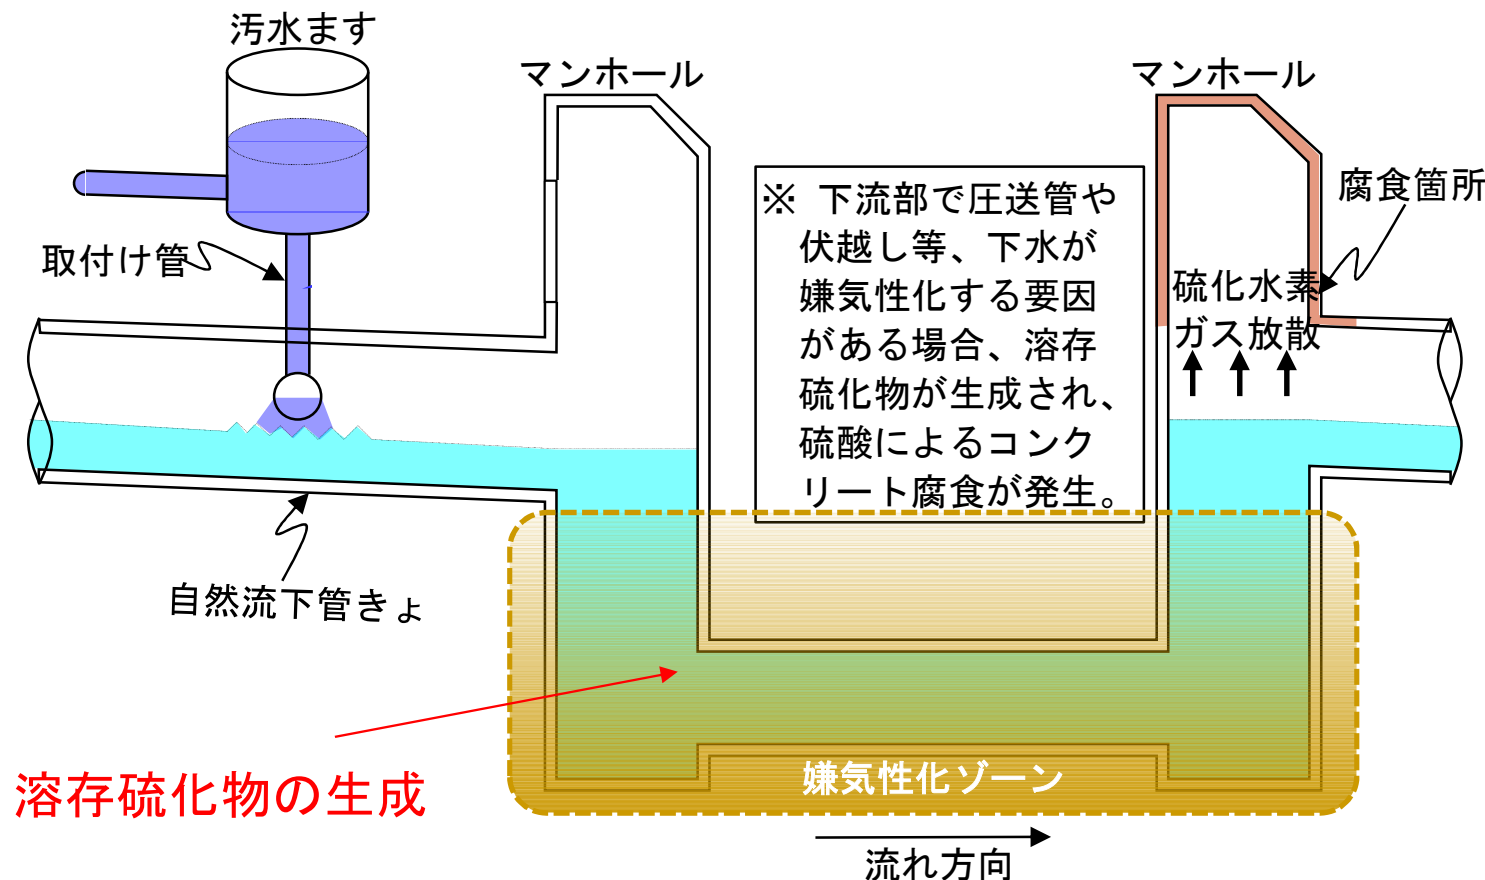
## (参考) 溶存硫化物が生成しやすい箇所②(伏越し管きょ)

長大伏越しや合流式下水道の伏越し等で滞留時間が長くなるような場合は、伏越し内部で嫌気性化して溶存硫化物が生成され、下流部で流れに乱れが生じる箇所でコンクリート腐食が発生することがある。
