全国特別重点調査(優先実施箇所)の結果詳細等について

下水管路の全国特別重点調査(優先実施箇所)の結果(9月末時点)

出典 「下水道等に起因する大規模な道路陥没事故を踏まえた対策検討委員会」第9回資料2

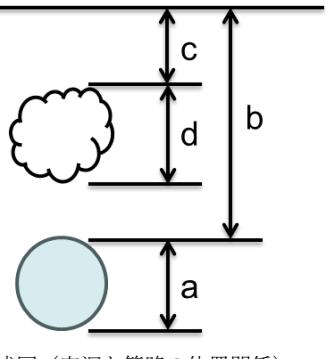
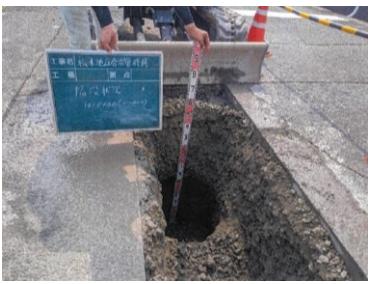
- 下水道事業者と道路管理者が連携し、レーダー探査のほか、貫入試験により空洞調査を実施することで、路面から深い位置の空洞も把握できたことから、下水道管路の調査と併せた空洞調査の実施の有効性を再確認した。

都道府県	市町村	管径 [mm] (a)	平均土被り [m] (b)	全国特別重点調査(優先実施箇所)の結果					空洞調査の内容	確認された空洞の 対策実施状況		
				下水道管路内の 目視調査による 緊急度判定	開削調査等で確認された空洞							
					路面からの 深さ [m] (c)	厚さ [m] (d)	長さ (長辺) [m]	長さ (短辺) [m]				
北海道	北見市	2,200	0.6	II (破損・クラック等(浸入水無))	0.4	0.9	0.9	0.9	地上からのレーダー探査及び簡易な貫入試験	空洞箇所の埋戻し (R7.8対策済み)		
新潟県	新潟市	2,200	3.7	II (破損・クラック等(浸入水有))	1.91	0.18	不明	不明	簡易な貫入試験	対策実施中		
		2,200	3.7	II (破損・クラック等(浸入水有))	1.55	0.31	不明	不明	簡易な貫入試験	対策実施中		
熊本県	玉名市	2,400	3.6	II (破損・クラック等(浸入水無))	0.1	1.00	0.6	0.6	地上からのレーダー探査及び簡易な貫入試験	空洞箇所の埋戻し (R7.8対策済み)		
		2,400	1.7	I (腐食(浸入水無))	0.8	0.13	0.5	0.5	地上からのレーダー探査及び簡易な貫入試験	空洞箇所の埋戻し (R7.8対策済み)		
		2,400	1.7	I (腐食(浸入水無))	0.3	0.46	0.6	0.5	地上からのレーダー探査及び簡易な貫入試験	空洞箇所の埋戻し (R7.8対策済み)		
大阪府	堺市	2,031	0.7	II (破損・クラック等(浸入水無))	0.4	0.5	0.9	0.6	地上からのレーダー探査	空洞箇所の埋戻し (R7.8対策済み)

※緊急度判定された管路箇所の真上で空洞が確認されたのは新潟市の2箇所。

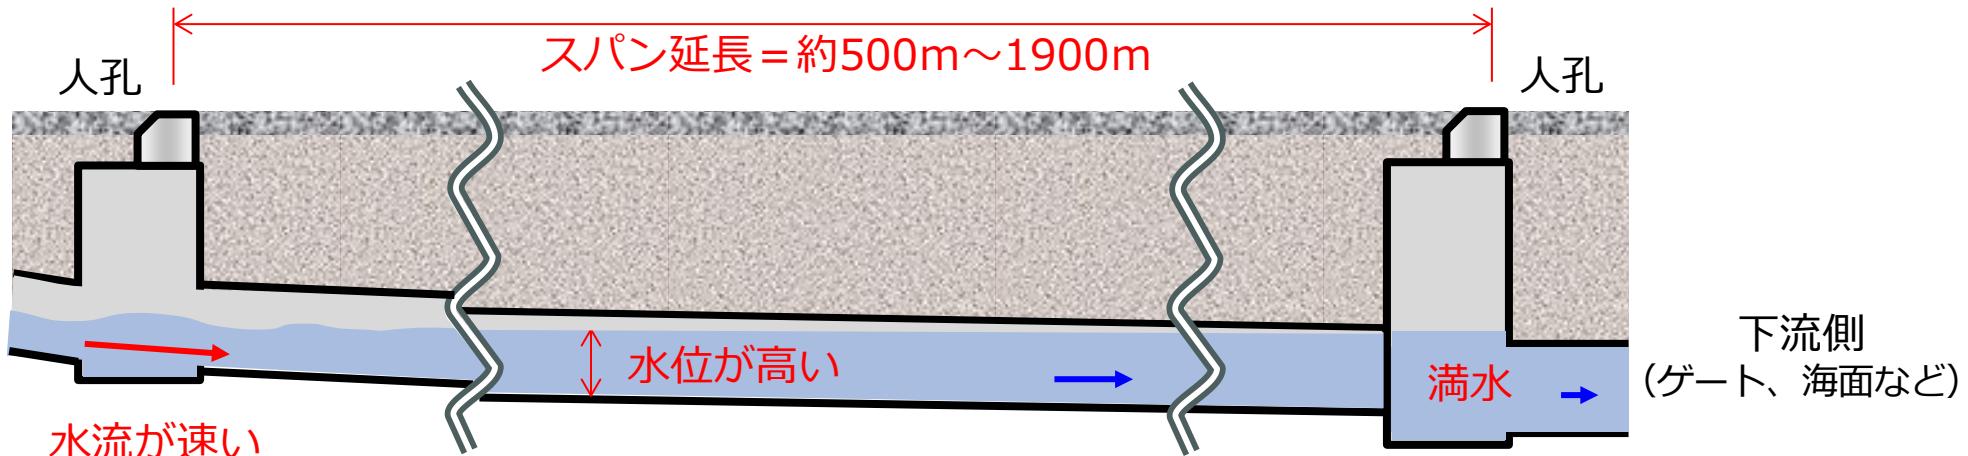
調査難所のイメージ

- 全国特別重点調査（優先実施箇所）において、視覚調査の実施ができない不Spanを有する地方公共団体を対象に、全国特別重点調査における調査難所の詳細についてアンケートを実施したところ、調査難所の理由として主に水位が高いことが挙げられた。
- さらに、Spanが長距離（途中に中間人孔がない）、水流が速いといった理由が重なり、より難度が増していると考えられる。

水流が速い
