八潮市で発生した 道路陥没事故に関する原因究明委員会 報告書

概要版

2026年2月19日

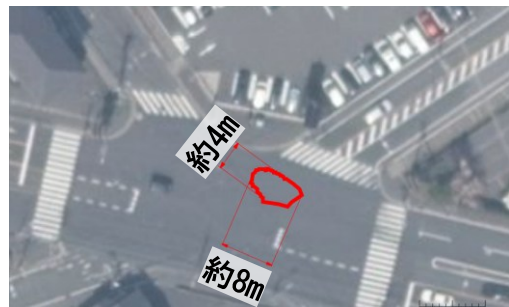
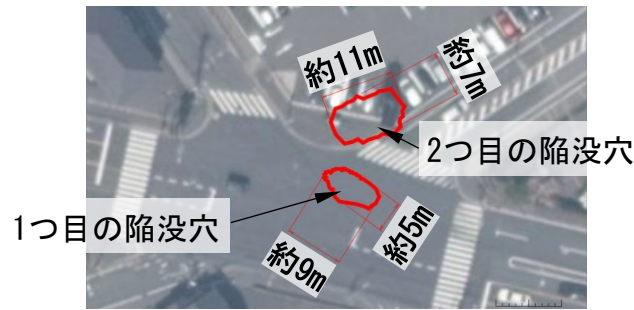
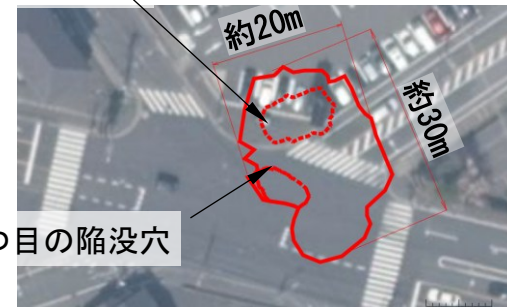
図1.2 道路陥没の拡大

最初に生じた陥没穴は開口部で長さ約8m、幅約4m、深さ約5m

2つ目の陥没穴は1月29日午前1時3分頃に発生し、長さ約11m、幅約7m、深さ約8m

1月30日午前2時37分頃には、これらの2つの陥没穴が一つに結合して長さ約30m、幅約20m、深さ約10mに拡大（図1.2）

2つ目の陥没穴
