能登半島地震等における管路被害に対する 一般社団法人 日本ダクティル鉄管協会の見解

1.耐震継手ダクタイトイル鉄管の被害

2) 管路の被害調査、原因究明

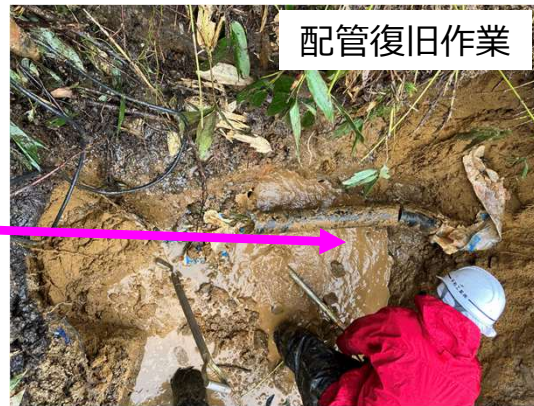
道路仮復旧後

輪島市（旧門前町） 呼び径100NS形 **折れ** 土砂崩れによる道路崩壊

配管復旧作業

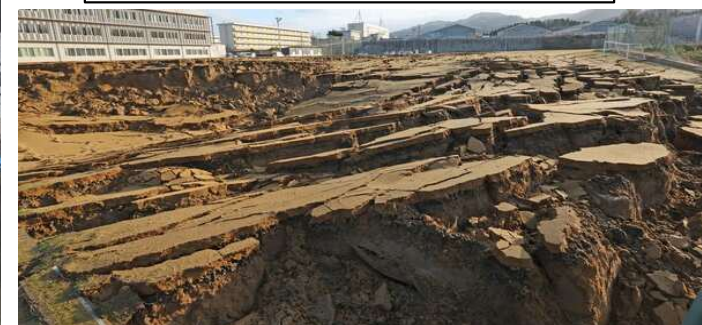
輪島中学校グラウンドの地盤変状

- 被災場所： 大規模に斜面崩壊した輪島中学校グラウンドの南側道路（盛土）
- 被災管路： 送水管・配水管(2条配管：呼び径400NS形、2002年製)
- 被災状況： 大規模地盤変位の境界近傍で、一体化(ライナ付直管)継手が**離脱(4継手)**

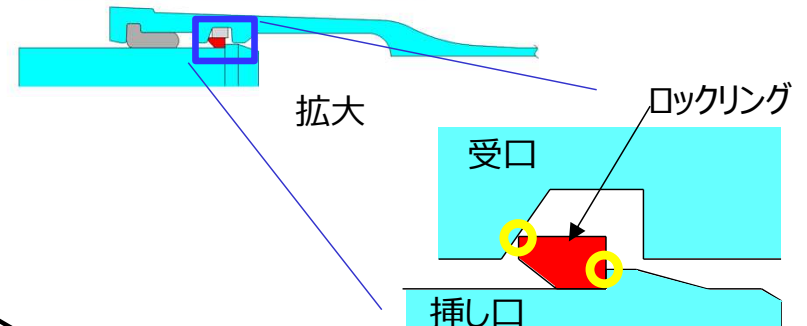
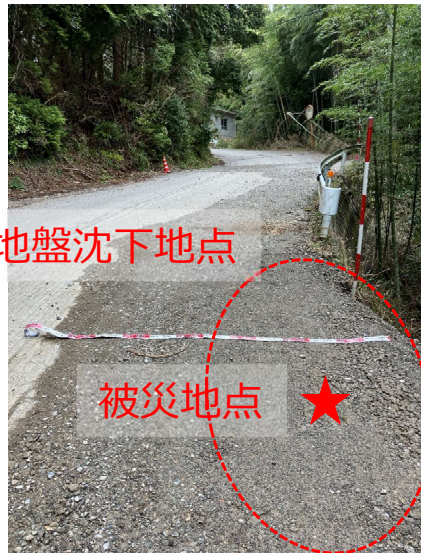
【離脱防止の状態】

- 被災場所： 輪島市（旧門前町）の道路（前頁の位置③）
- 被災管路： 呼び径100 NS形直管
- 被災状況： 約50cmの地盤沈下で直管継手が離脱（1継手）
- 被災原因： 施工不良（挿し口の挿し込み不足：次頁参照）により挿し口がロックリングを越えていなかったため、離脱防止機構が機能せず被災したと推定された。

継手に高い引っ張り力がかかると、
○部分に**接触痕が残る。**

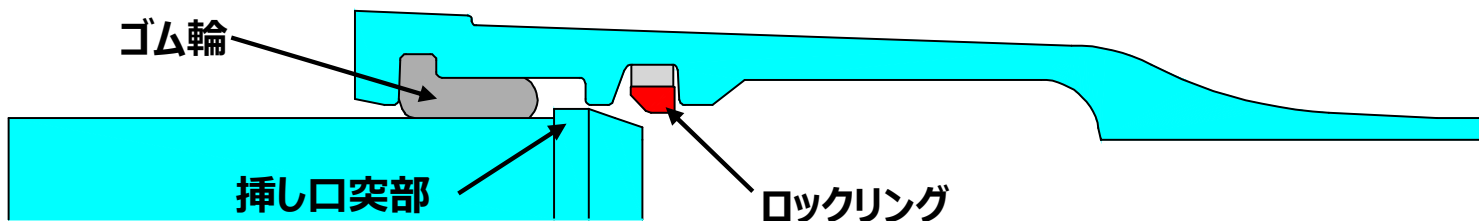
- 挿し口の挿し込み不足の状態では、平常時はゴム輪で水密性能が確保されているが、地震時はロックリングと挿し口突部が引っかからず継手は離脱してしまう（耐震性能を発揮できない）。
- 同様の施工不良は東日本大震災、熊本地震でも確認されたが被害率に計上されていない*1。
- したがって、埋設管路の耐震性能を検討するに当たっては、**施工不良を除外することが妥当である**と考える。

挿し口の挿入不足 = 挿し口突部がロックリングを通過していない
 = **離脱防止状態にならず引っ掛からない**

- 現在、水道事業体は配管工に対し、（公社）日本水道協会が行う配水管工技能講習会や当協会の接合講習会の受講を義務付けている。また、当協会では近年、**施工管理システムによる更なる施工品質向上に取り組んでいる。**
