知床遊覧船事故と事故原因について(報告)

旅客船KAZU I 浸水事故 経過報告(概要)

事故の概要

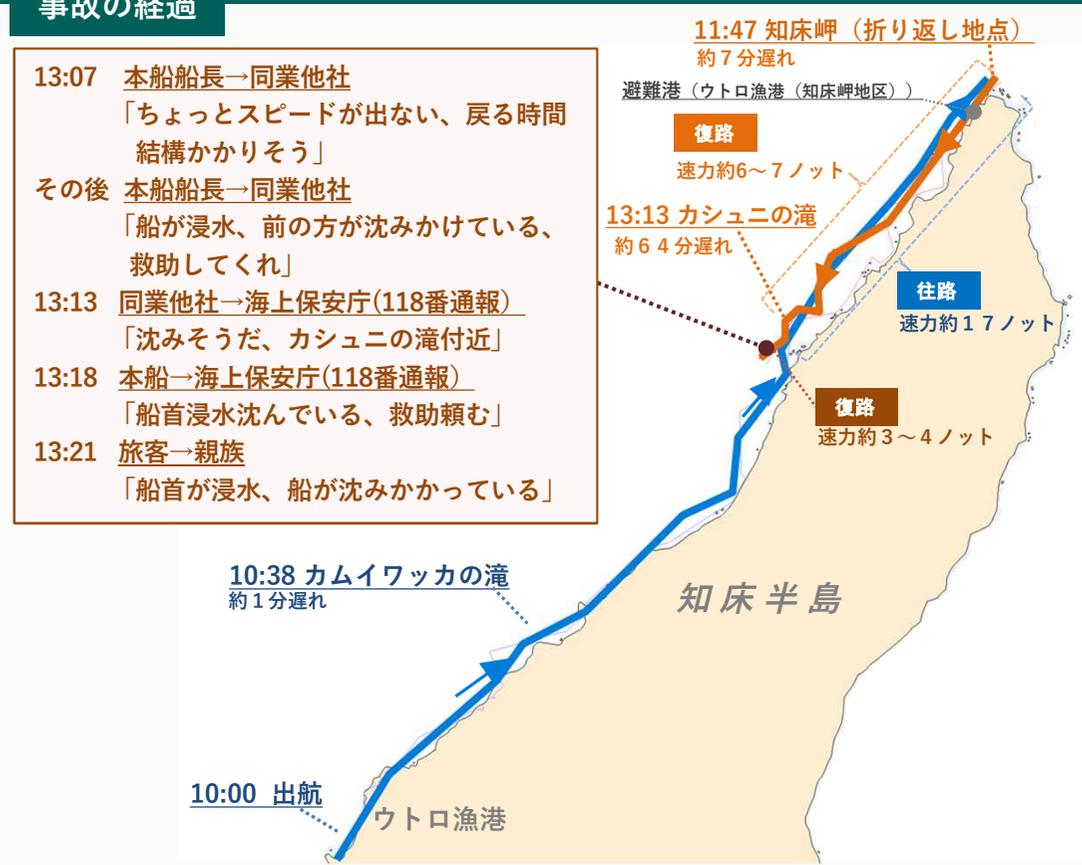
事故の経過

注意報下の出航と気象・海象の急変

- ・(有)知床遊覧船の運航基準(風速8m/s以上・波高1.0m以上)では発航中止とすべきであったが、船長は本船を出航させた
- ・復路において、臨時寄港等の措置をとるべき基準(風速8m/s以上・波高1.0m以上)に達していたが、避難港を使用する措置をとらなかった
