高速道路の更新の取組等について

首都高速の更新計画(概略)について (2022(R4)年12月21日 首都高速会社記者発表)

阪神高速の更新計画（概略）について（2023（R5）年1月27日 阪神高速会社記者発表）

NEXCOの更新計画(概略)について (2023(R5)年1月31日 東・中・西日本高速会社記者発表)

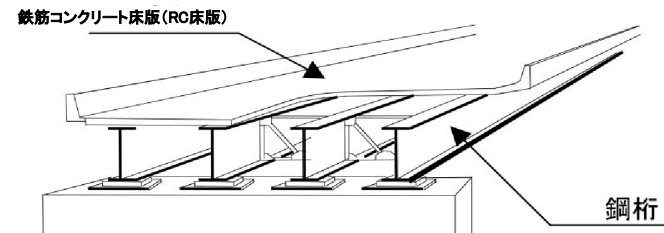
- 1983(S58)年開通。全長398mの鋼橋(鉄筋コンクリート床版)。
- 凍結防止剤による塩害で床版が著しく損傷し取替を実施。

既設床版の撤去状況

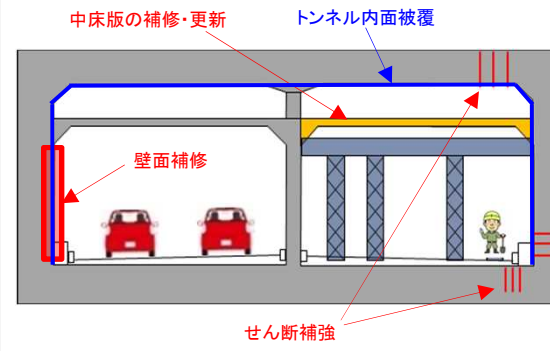
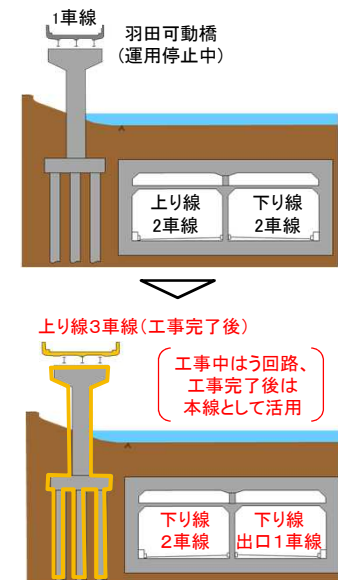
- 羽田トンネルは、1964(S39)年8月に開通した首都高初の海底トンネルだが、**コンクリート剥離等の損傷が発生**。
- 剥離箇所から海水が浸入して塩分濃度が高まると、鉄筋の腐食膨張やコンクリート剥離の更なる進行が懸念されるため、**塩分濃度を測定**。→健全部においても**適正な塩分濃度の超過**をしており、**中床版の取替等の抜本的対策が必要**。
- また、構造目地からの**海水の漏水に伴う緊急通行規制が2倍以上に急増**。(2013(H25)年度:3回・5.5時間→2021(R3)年度:7回・15.0時間)

※(参考)中床版の塩分濃度測定
 中床版上面側から1.5m×1.5m毎にφ100のコアを採取して塩分濃度を測定。
 適正な塩分濃度は1.9kg/m³未満(2017年コンクリート標準示方書に準じ、水セメント比を50%と仮定して算出)で、それを超過すると鉄筋腐食が進行。なお、測定結果の最大は、鉄筋位置で153kg/m³、中央付近で18kg/m³。

- 損傷部位(中床版等)の全面的な補修・更新
- トンネル内面を繊維シート・防水塗装により被覆して劣化因子を遮断
- 施工時の交通影響の軽減や完成後の渋滞対策として可動橋を活用

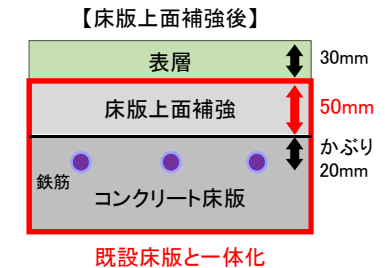
■対策内容

- 交通の繰り返し荷重により、ひび割れや下面補強鋼板の剥離や浮きが発生。
- ひび割れから水が浸透して、床版の剛性低下のリスク。

- 床版上面補強により、基層部分が補強材に置き換わり、床版が増厚されることで床版の剛性が向上する。
- 新材料PCM(超速硬ポリマーセメントモルタル)の開発により既設床版との一体化を高めることが可能に。

※ 床版かぶりが舗装打換の繰り返しで削られていた場合、その消失分のかぶりも、床版上面補強により復旧

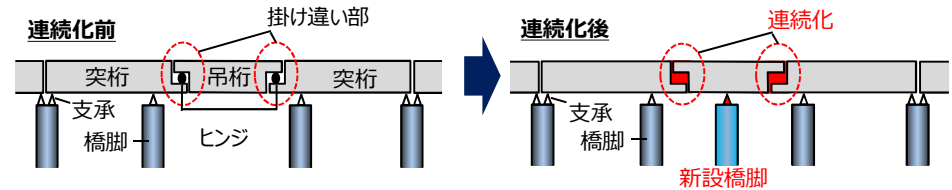
- 大規模交差点等の長スパンとなる箇所は、一般的な構造を採用すると桁高を高くしなければならないが、桁下の建築限界確保や橋脚構造合理化のため、支承設置部が狭隘なゲルバー構造や桁端切欠き構造を採用。
- 目視で点検困難な狭隘空間に設置された支承部については、紫外線や雨水が直接あたらないため、劣化や交換は想定していなかったが、ファイバースコープで点検した結果、重大損傷を確認。

①桁連続化・・・ゲルバー部の桁を連結して、ヒンジ部の支承を撤去

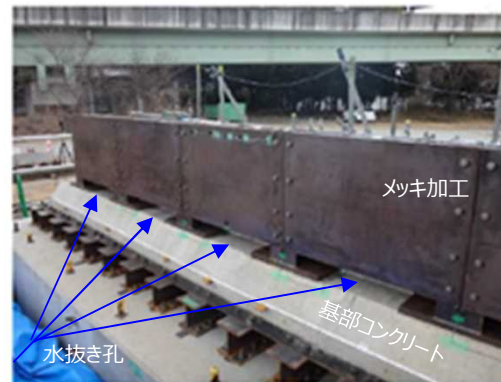
○ 新たな鋼製高欄への取替

- 大規模交差点等の長スパンとなる箇所の一部では、上部工の重量低減等を目的に鋼製高欄を採用。
- 2019(H31)年の補強工事中に高欄上の照明柱転倒事故が発生。
- 転倒事象を受けた緊急点検の結果、高欄内の水分の滞留による基部腐食が原因と確認。
- 水抜き孔、防錆処理等を施した新たな鋼製高欄への取替等を実施し、橋全体の長期健全性を確保。

【例】軽量で耐食性を有する新たな鋼製高欄

- メリット：① 密閉構造ではなく、排水性が良い
② メッキ仕上げで耐久性向上
③ 点検孔から内部点検が可能
