資料4

阪神高速道路の更新計画について（案）

阪神高速道路株式会社

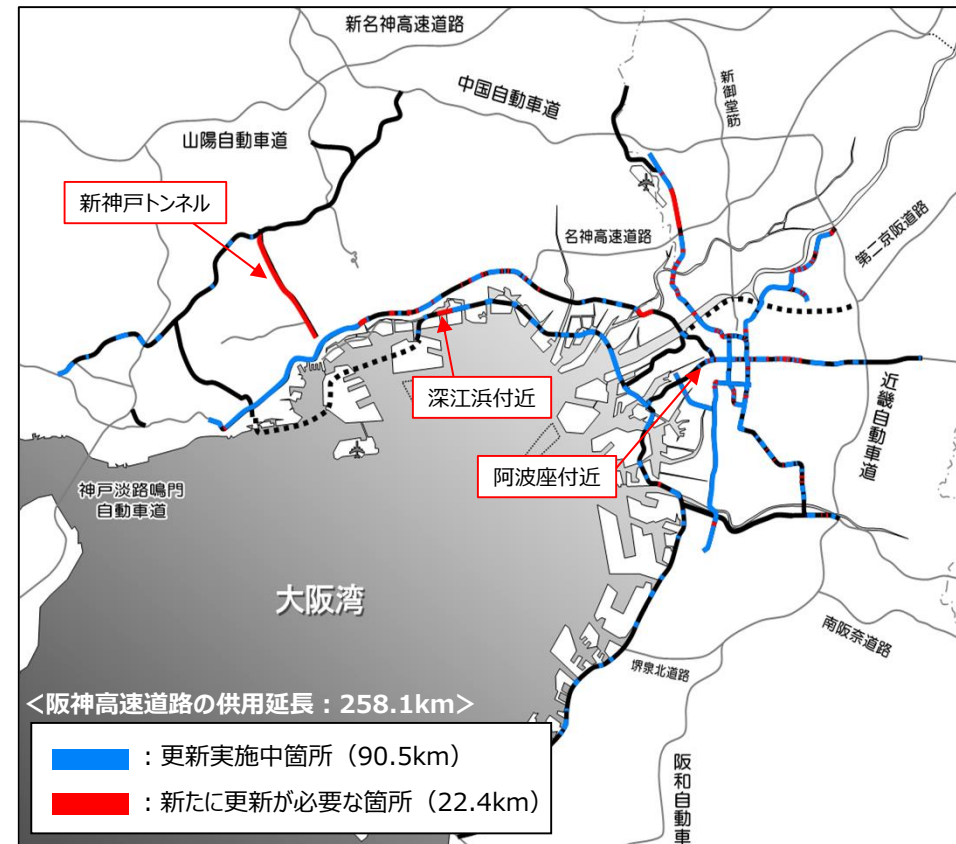
新たに更新が必要な橋梁の例（5号湾岸線深江浜付近）

- 損傷状況：Uリブを有する鋼床版にデッキプレート進展き裂が発生
- 対策概要：SFRC※舗装（鋼床版の剛性向上） ※鋼繊維補強コンクリート

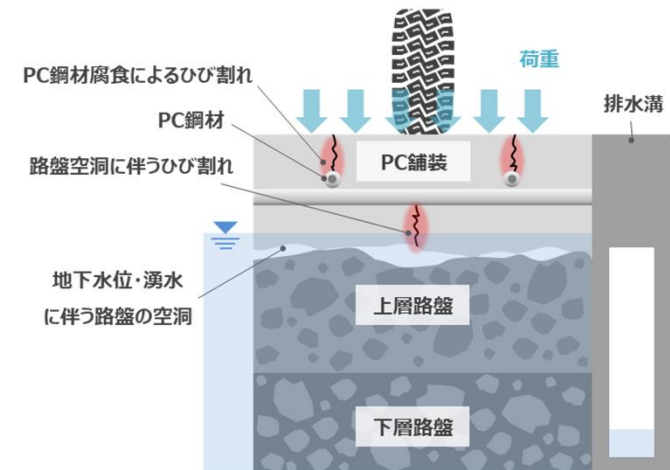
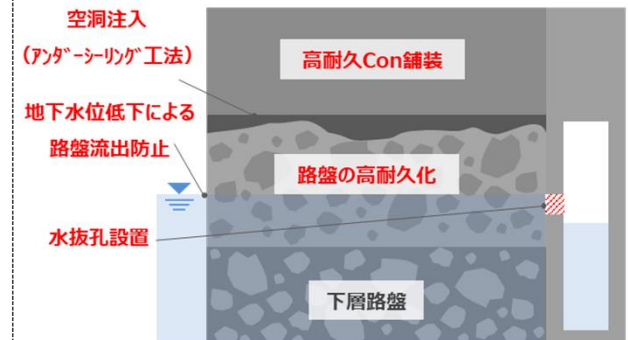
【劣化した舗装・路盤の高耐久化イメージ】

確認されている損傷	損傷発生要因	劣化因子	対策内容
路面のひび割れ	・PC鋼材の腐食 ・グラウト未充填	地下水位・湧水 (シース内滞水)	<ul style="list-style-type: none"> ・舗装打替え (CRCP) ・オーバーレイ (SFRC) ・湧水排水 (水抜孔設置)
	路盤の空洞	地下水位・湧水 (路盤流出)	
PC鋼材の破断 (PC舗装部)	・PC鋼材の腐食 ・グラウト未充填	地下水位・湧水 (シース内滞水)	<ul style="list-style-type: none"> ・舗装打替え (CRCP) ・オーバーレイ (SFRC) ・湧水排水 (水抜孔設置)

- ・**連続鉄筋コンクリート舗装 (CRCP)** による舗装打替えを基本とする
- ・損傷状況等によっては、SFRCによる**オーバーレイ工法**を実施
- ・打替え箇所以外で空洞が認められる場合、**アンダーシーリング工法**を実施

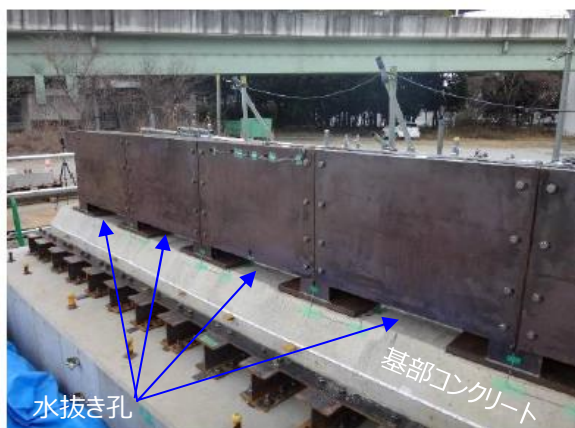
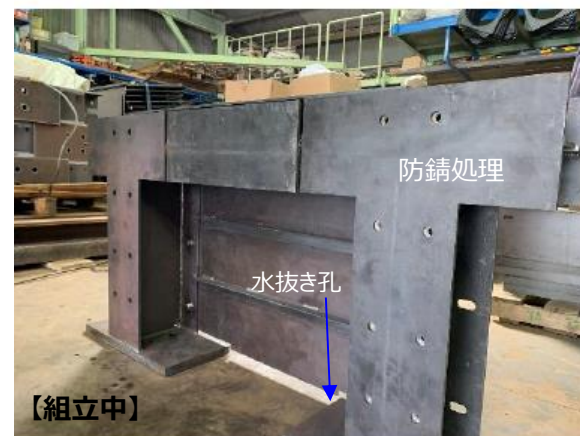
軽量で耐食性を有する新たな鋼製高欄への取替

- 鋼製高欄は、密閉構造としても水分を完全に遮断することができず、一度浸入した水が抜けにくいことで劣化・損傷の発生要因となることが判明。
- 水分が完全に遮断できないことを前提として、水抜き孔、防錆処理等を施した新たな鋼製高欄への取替等を実施することで耐食性が向上し、橋全体の長期健全性を確保。

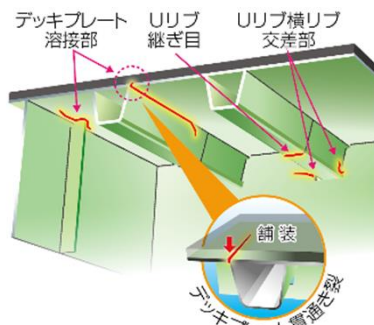
○ 鋼床版疲労き裂の発生タイプ

- 現在実施している大規模更新・大規模修繕の事業区間外において、Uリブを有する鋼床版でデッキプレートに進展する疲労き裂を新たに発見。
- デッキプレート進展き裂は、デッキプレートを貫通するき裂に発展し、将来の路面陥没につながるリスクが存在。

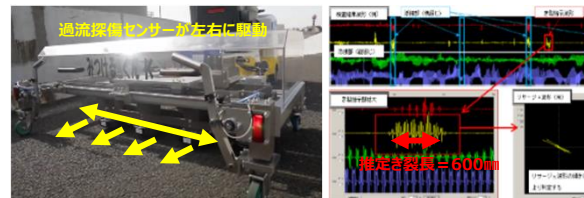
【上面】

- 2016年以降、舗装の上からデッキプレート進展き裂を非破壊で特定できる鋼床版検査装置（渦電流の変化からき裂を検知）を適用。
- リブ溶接部直上のデッキプレート進展き裂は目視確認できないため、リブ溶接部に変状がある場合は、非破壊検査（超音波探査）で確認。

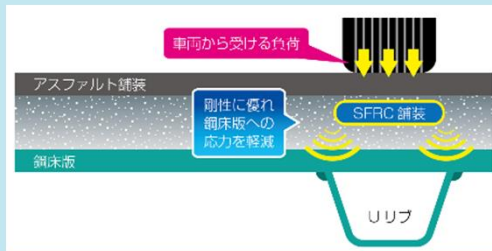
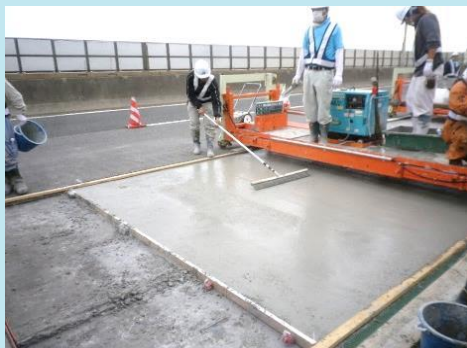
【鋼床版疲労対策の考え方】

- 疲労き裂対策としては、鋼床版の剛性を向上させる抜本的な対策が必要。
- 当て板等の恒久対策に併せて、鋼繊維補強コンクリート（SFRC）舗装等により、鋼床版の剛性を向上させることにより、疲労き裂の進行を抑制し、鋼床版の長期健全性を確保。
- 高速道路上の交通制約により、SFRC施工が困難な箇所においても、下面からの補強が可能な工法の開発により、現場条件や施工条件等に応じた柔軟かつ迅速な補修・補強が可能。

恒久対策（当て板等） + **鋼繊維補強コンクリート（SFRC）** 舗装により剛性の向上を図る
