令和6年能登半島地震 道路構造物の被災に対する専門調査結果(中間報告)

国道・技術課 技術企画G
国土技術政策総合研究所 道路構造物研究部
土木研究所
橋梁構造研究G(橋梁)
地質・地盤研究G(土工)
道路技術研究G(トンネル、舗装)

道路橋の被災調査結果の概要

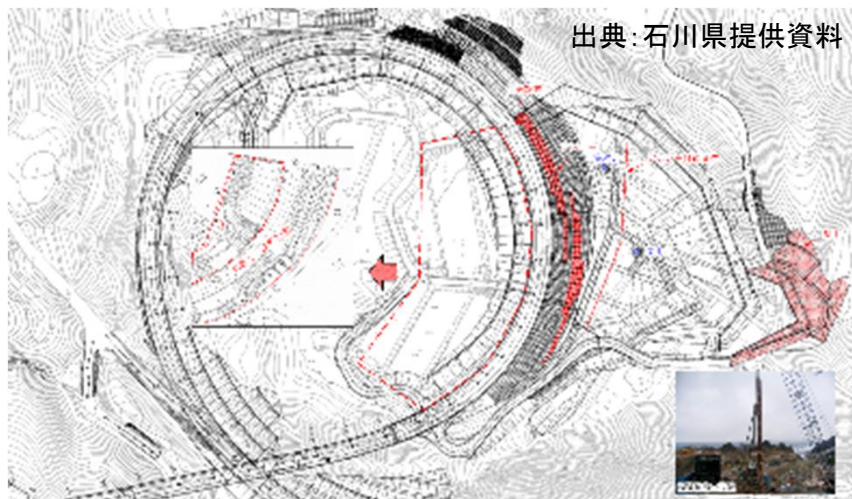
今回被災前の地すべり対策

- 一般国道249号、珠洲市大谷地区(烏川大橋取り付け部のループ部切土のり面、2014年供用)(現地調査)
 - ・当該箇所は地すべり地形で、施工中に不測の地すべりが発生して対策を追加し、さらに監視も実施していた特殊な条件にあたる箇所。
 - ・R6年地震では、地すべりにより滑動。路面やグラウンドアンカー等が破損。
 - ・本格対策には、地すべり、地形や地質など詳細な調査を行った上で、当初の地すべり対策を含めて全体的な見直しを検討する必要がある。
