# 令和6年能登半島地震の建築物構造被害について

- 令和6年能登半島地震における建築物の構造被害の原因を分析し、対策の方向性を検討するため、国土交通省及び国土技術政策総合研究所・建築研究所では、建築構造の専門家等からなる有識者委員会「令和6年能登半島地震における建築物構造被害の原因分析を行う委員会」（委員長：中埜良昭 東京大学生産技術研究所 教授）を設置。
- 国土技術政策総合研究所・建築研究所による現地調査の結果に加え、様々な機関が実施している調査結果等を幅広く収集・整理し、原因分析を実施。
- 2月14日に第1回委員会、6月17日に第2回委員会、10月17日に第3回委員会を開催し、11月1日に中間とりまとめを公表。

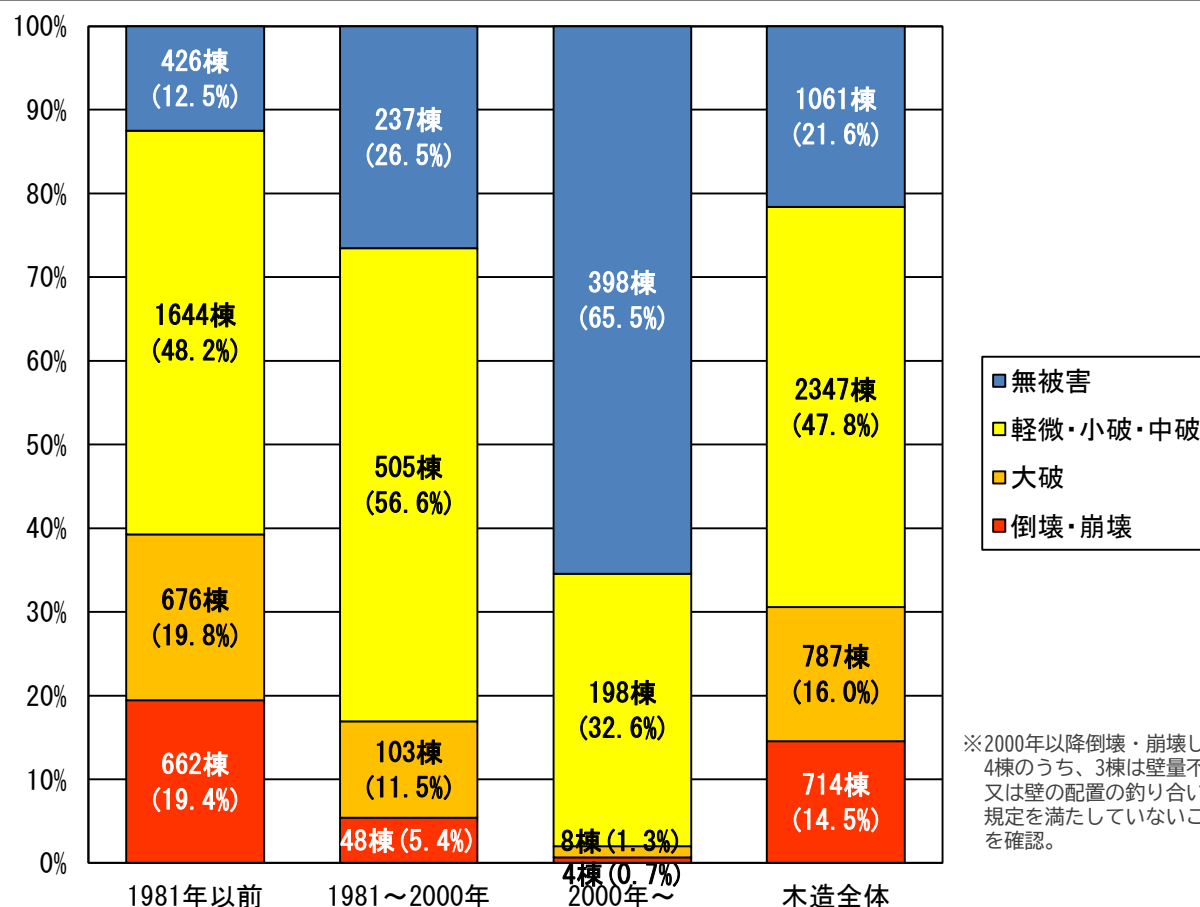
## 建築年代別の倒壊・崩壊の割合

○ 旧耐震基準の木造建築物の倒壊等の割合が、新耐震基準導入以降の木造建築物と比較して顕著に高い。また、新耐震基準導入以降の木造建築物では、接合部の仕様等を明確化した2000年以降の倒壊等の割合が低い。

- 旧耐震基準の木造建築物について「[木造住宅の安全確保方策マニュアル](#)」の周知
- 新耐震基準の木造建築物のうち、2000年に明確化された仕様等に適合しないものを対象とした「[効率的な耐震診断方法](#)」の周知普及
- 住宅・建築物安全ストック形成事業等による支援の実施

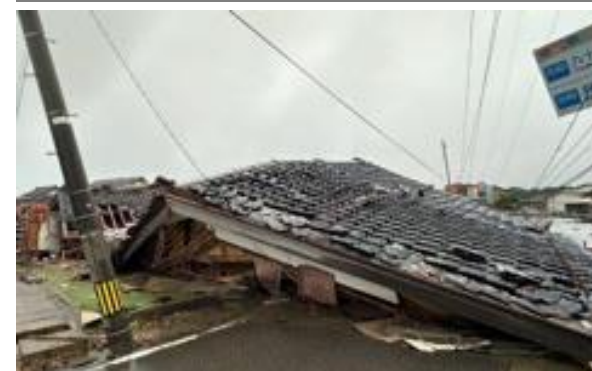
倒壊した木造建築物

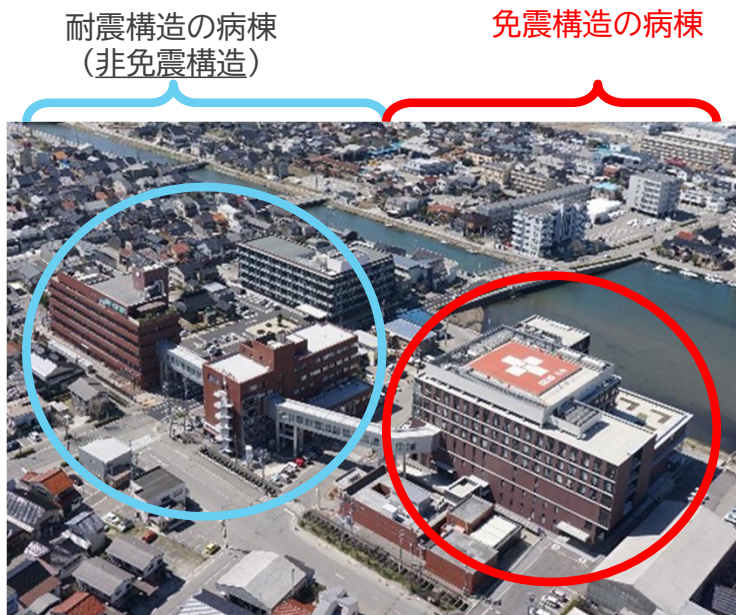
病院の全体像

免震構造の病棟では、家具等の転倒被害はなく、地震後も機能継続できた。  
耐震改修を行った病棟では、構造体の被害は確認されなかったものの、家具等の転倒被害により機能継続が困難となった。

- ・ 「防災拠点等となる建築物に係る機能継続ガイドライン」の活用促進
