# 令和8年熊本地震 道路構造物の被災に対する専門調査結果(中間報告)

道路局 国道・技術課 技術企画G  
国土技術政策総合研究所 道路構造物研究部  
土木研究所  
橋梁構造研究G(橋梁)  
地質・地盤研究G(土工)  
道路技術研究G(トンネル)

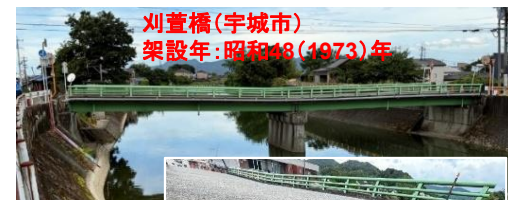
刈萱橋(宇城市)  
架設年:昭和48(1973)年

○ 上部構造の移動が桁かかり長の範囲にとどまった状態

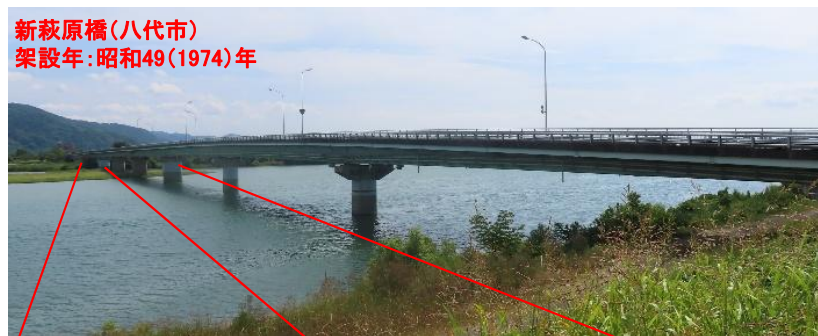
○ 補修・補強や拡幅された橋において、設計意図とは異なる応答により損傷が生じていたと考えられるものが見られた。設計意図が確実に実現できるよう、既設橋の強度を適切に把握した上で、部材単位ではなく橋全体を適切に評価する必要があると考えられる。

○ 橋脚を補強するとともに、橋全体をゴム支承に交換した橋

ゴム支承のボルトの破断

軸方向鉄筋の変形、かぶりコンクリートの損傷など  
曲げ破壊と思われる損傷

せん断補強を行った部分での  
補強材の剥離と割れ

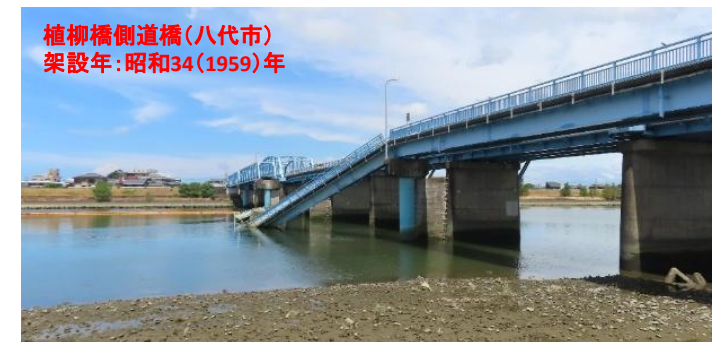
○ 歩道部分の拡幅を行っていた橋

桁(歩道部)の落下

橋脚(歩道部)の倒壊

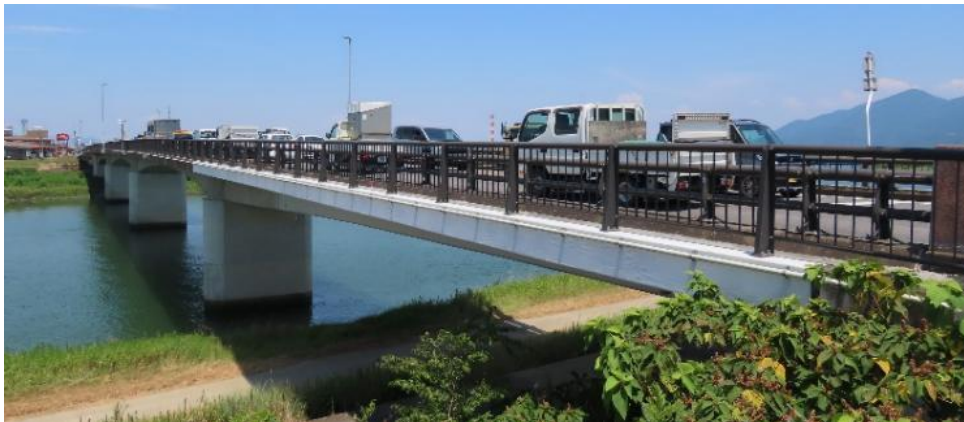
夕葉橋(八代市) 架設年:昭和38(1963)年

- 平成28年熊本地震でPC上部構造にひび割れが生じた橋に断面修復を行っていたが、令和8年熊本地震でも再度ひび割れが発生、進展し、早急に安全性の確保が必要となった事例があった。
- 速やかな通行機能の確保に向けて、被災経験を踏まえて橋脚や支承などの損傷が生じた部材に対して耐震補強を進めていたところであるが、上部構造も含めた橋全体の性能を評価する必要があると考えられる。
- 橋全体の性能の評価にあたっては、既設橋の被災により損傷した状態や劣化した状態を評価において適切に考慮する方法が求められる。

前回ひび割れ箇所、損傷進展

新たなひび割れ箇所

ベントによる待ち受け対策  
(箱桁内部の応急対策も実施)

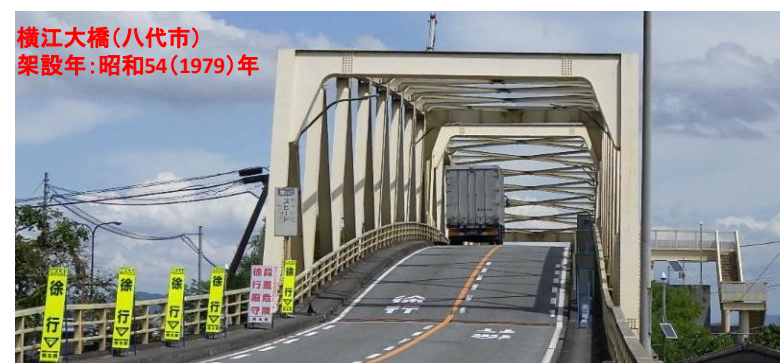
- 平成28年熊本地震で橋脚段落し部のせん断ひび割れや橋脚が沈下したため通行規制が生じ、損傷箇所の対策を行った橋で、令和8年熊本地震において、同種の部材で同様に損傷が生じたために通行規制が必要な橋もあった。
- 地震後の復旧において損傷した箇所を元に戻すだけでは、橋全体としての性能を評価しているわけではないため、同種の部材で同様に被災が繰り返し生じる可能性がある。

平成28年熊本地震で橋脚が沈下し、今回の地震でも同種の部材で損傷が生じたため通行規制が生じた橋

P7橋脚段落し部の  
せん断ひび割れ

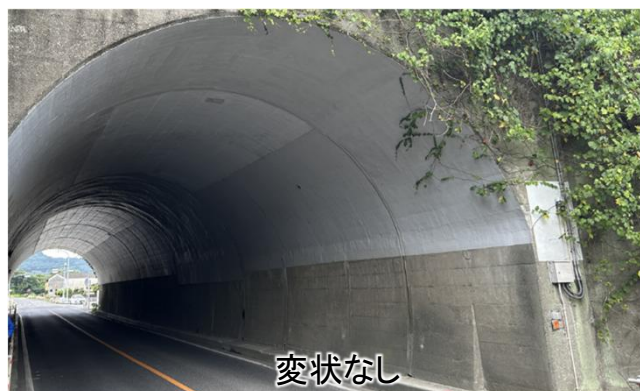
田浦トンネル(国道3号)

- 覆工崩落などの通行機能を喪失するような著しい被害はなく、特別の注意なくトンネルを使用できると考えられる状態のものが大多数であった。
- 新赤松トンネルは、舗装と路側排水工の目地部からの漏水による路面滞水が発生した。  
原因としては、他に特段の変状が確認されなかったことを踏まえると地震により当該区間の地山からの湧水量が増加した可能性が挙げられる。(調査後に水抜きボーリングにより路面滞水は解消。)

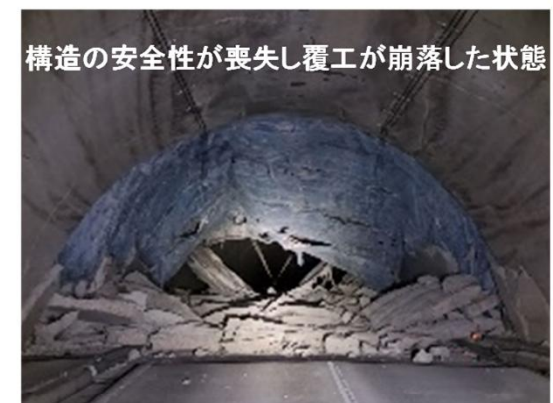
構造の安全性が喪失し覆工が崩落した状態
