改善箇所説明図

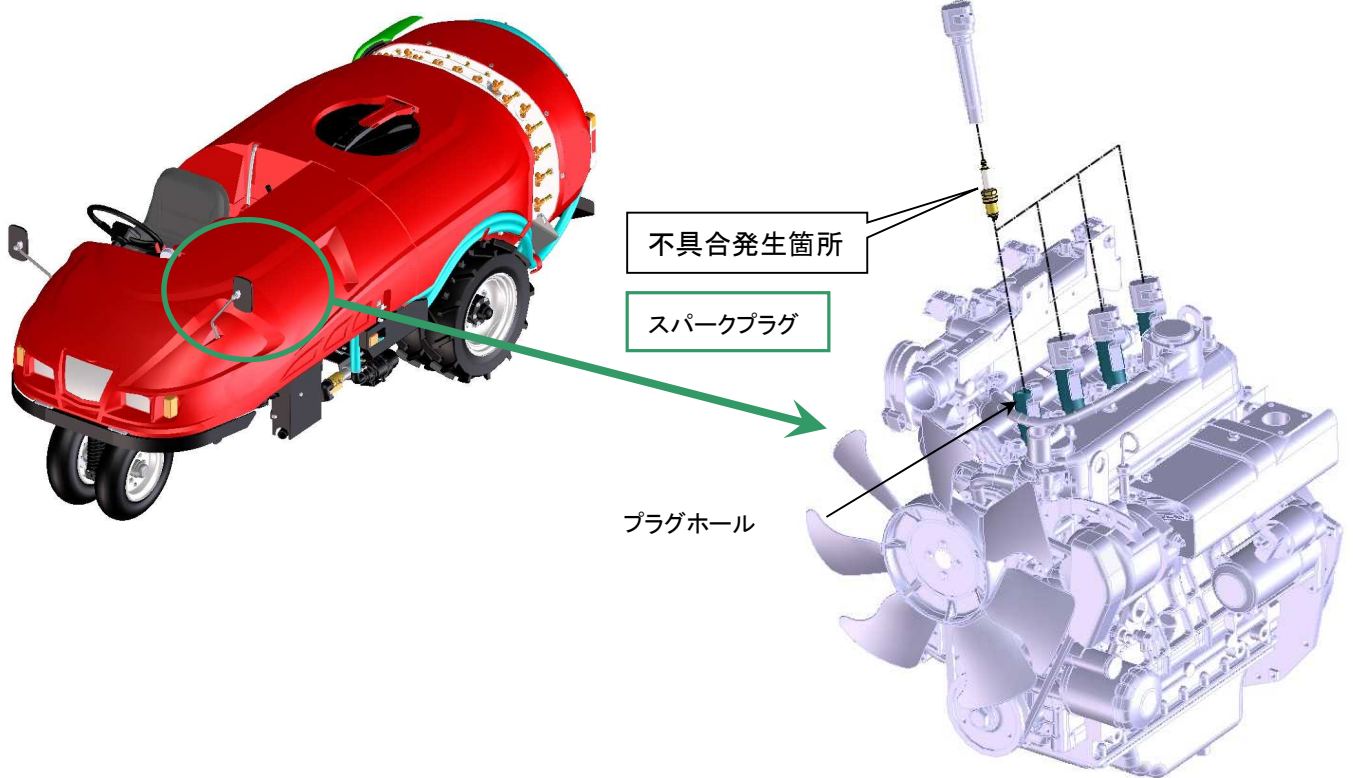
農業用薬剤散布車の原動機上部の防水構造が不適切なため、洗車時の水等がプラグホールに浸入することがある。そのため、スパークプラグが洗車時の水等により急冷され、最悪の場合、当該プラグの絶縁体が割れてスパークミスが生じ、エンジン回転が不安定となるおそれがある。

全車両、防水カバーを取り付ける。また、スパークプラグを点検し、損傷がある場合はスパークプラグを新品に交換する。
