改善箇所説明図

高開度バックドアステー（右側のみ）

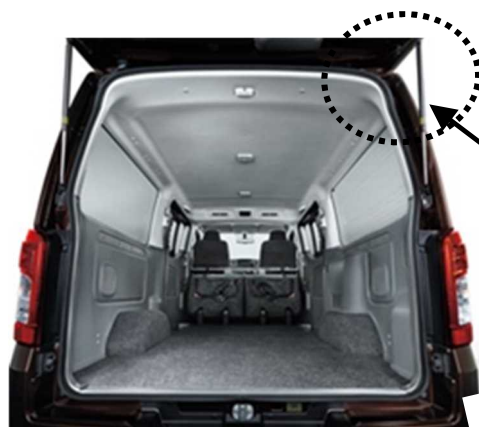
高開度バックドア架装車両において、右側バックドアステーを取り付ける上側取付ブラケットの加工が不適切なため、バックドア開閉の繰り返しによりブッシュが破損してナットが緩むものがある。
そのため、そのままの状態で使用を続けると、最悪の場合、ガスステーが外れてバックドアが保持できなくなるおそれがある。

全車両、右側バックドアステー一式を対策品に交換する。

識別：銀色のシールをモデルナンバープレートの右横に貼り付ける。
