改善箇所説明図

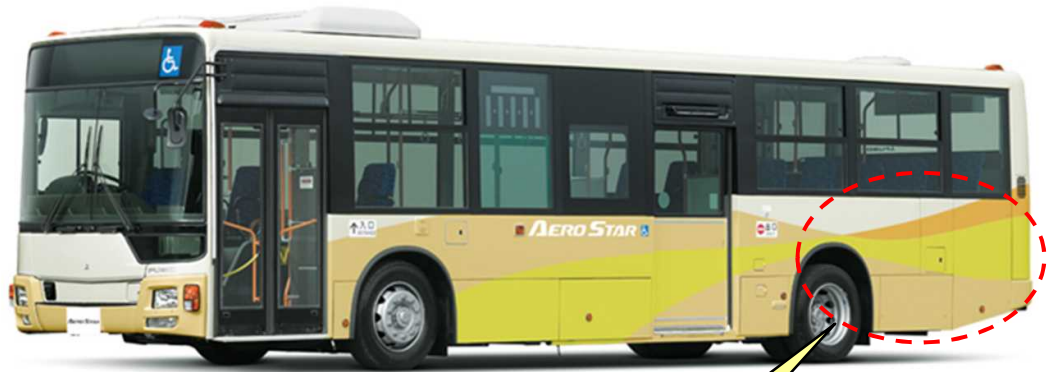
エンジンECU

基準不適合発生箇所
(制御プログラム)

大型路線バスにおいて、エンジンECUの制御プログラムが不適切なため、最大燃焼圧力がコンロッドの許容限度を超える場合がある。そのため、そのままの状態で使用を続けると、コンロッドに亀裂が生じ、最悪の場合、コンロッドが破損して走行不能及び火災に至るおそれがある。

コンロッドの点検及び交換の必要性について検証に時間を要するため、全車両、暫定措置として、エンジンECUの制御プログラムを対策品に書き換える。

なお、対策が決定次第、恒久対策を実施する。
