## 改善箇所説明図

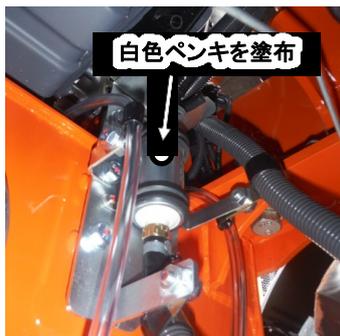
ショベルローダの燃料ポンプにおいて、ポンプ内部の永久磁石の選定が不適切なため、低温時に減磁が発生し、モーターが高回転・高電流となりモーターブラシが異常摩耗するものがある。そのため、接点不良が生じ、燃料ポンプが作動不良となり、最悪の場合、走行中にエンジンが停止し、再始動できなくなるおそれがある。

改善措置の内容： 全車両、燃料ポンプを対策品に交換する。

識別： 燃料ポンプに白色ペンキを塗布する。
