事業用自動車事故調査報告書

〔重要調査対象事故〕

大型タンク車の追突事故（北海道石狩郡当別町）

令和3年1月22日

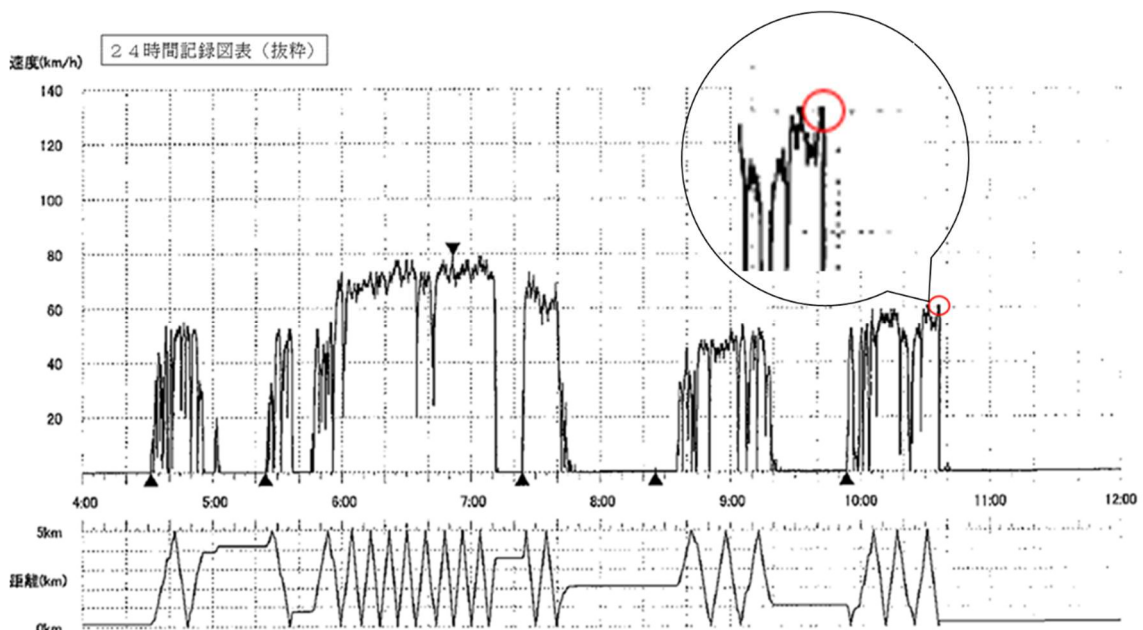
図 2-1 事故当日の運行記録計の 24 時間記録 (○は事故発生付近)

20km/h 程度まで減速し、その後、約 55km/h まで加速している。走行距離の記録図によると事故地点の約 8 km 手前であることや当該所長の情報から、蕨岱ランプを右折した記録と思われる。そこからは、平均 55km/h の速度で走行している。

- ・事故発生付近の 4 分間記録図表によると、10 時 34 分頃から速度は平均 55km/h で走行しているが、10 時 36 分頃に約 60km/h から急激に速度が低下して 0 km/h を示すに至っている。事故の直前にブレーキ操作によると思われる速度変化は見られない。
