改善箇所説明図

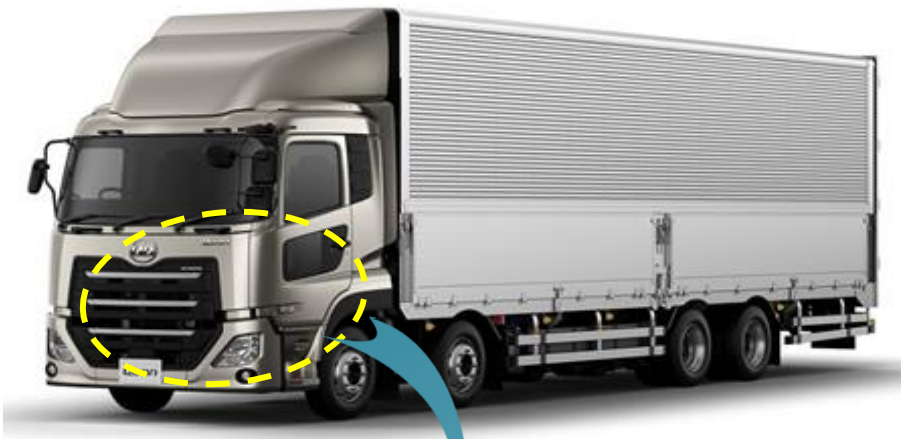
原動機の冷間時に始動性を補助する吸入空気予熱装置において、プレヒータリレーの防水・防錆加工時の脱泡が不十分なため、希に気泡が回路基板上に残存し、温度上昇によって気泡内で微少なガスが発生することがある。そのため、ガスによる化学変化により当該リレー回路が短絡し、常時通電状態となり、警告が表示され、最悪の場合、プレヒータリレーが過熱して焼損・火災に至るおそれがある。

全車両、当該リレーのアース配線にヒューズ(2A) 付き配線を追加する。なお、配線の追加後に警告表示が出た場合は、プレヒータリレーを新品に交換する。

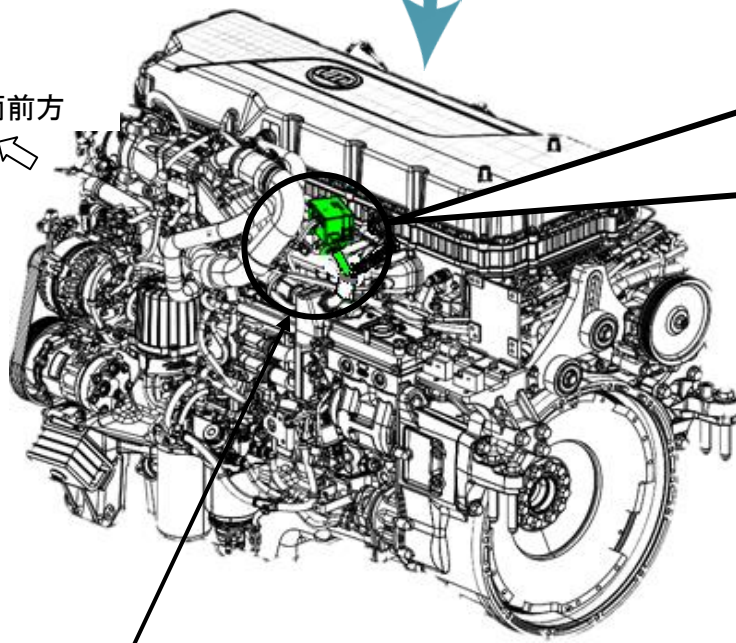
基準不適合発生箇所

プレヒータリレー アース配線
