改善箇所説明図②

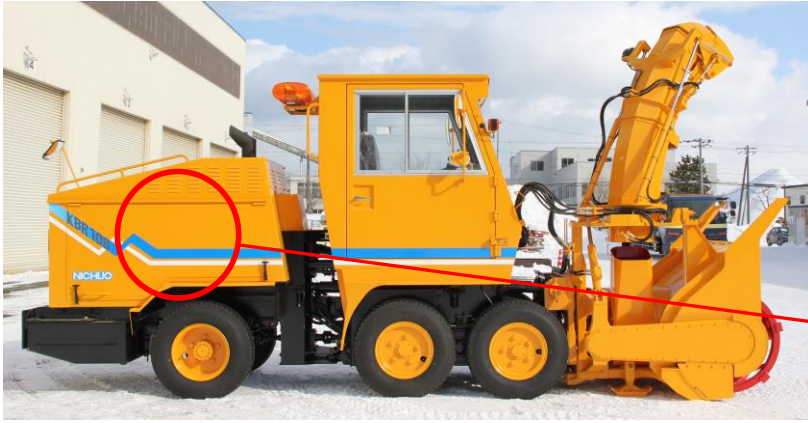
改善前

基準不適合箇所

ロータリ除雪車の電気配線において、配線の取回し指示が不適切なため、スタータモータ配線と、アース配線が接触し、走行振動により被覆が損傷するおそれがある。そのため、損傷部でショートが発生、焼損し、最悪の場合火災に至るおそれがある。
