改善箇所説明図

代表的なLNGタンクセミトレーラ

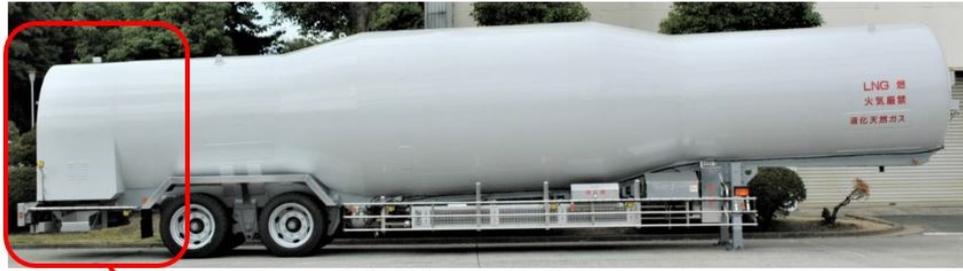
- ① タンクセミトレーラのサブフレームに取り付けたリヤフレームにおいて、構造が不適切なため、走行時の振動等により、リヤフレーム取り付け部等に亀裂が生じるものがある。そのため、そのままの状態で使用を続けると、亀裂が進展し、車両の安定走行を妨げるおそれがある。
- ② タンクセミトレーラのリヤフレーム後方に取り付けたタイヤチェーン箱取付金具において、構造が不適切なため、走行時の振動等により、亀裂が生じるものがある。そのため、そのままの状態で使用を続けると、亀裂が進展し、タイヤチェーン箱取付金具が落下し、他の交通の妨げとなるおそれがある。

- ① 機器室後端下面に、リヤフレームの後端を支持する部材を追加する。また、亀裂の入っていた場合には、当該部分及び周辺部材を点検し、適切に補修する。
- ② チェーン箱取付金具に補強部材を追加し、付属のウエイトを移設する。また、亀裂の入っていた場合には、当該部分及び周辺部材を点検し、適切に補修する。
