改善箇所説明図①

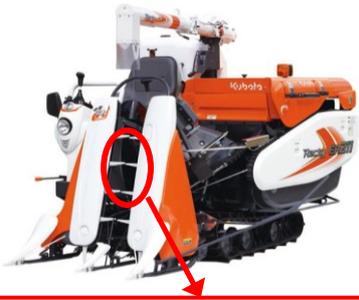
動力伝達装置において、主変速レバーに繋がった主変速ロッドと走行用HST(静油圧式無段変速機)を連結するピンの選定が不適切でスナップピンによる連結としたため、ワラ等の引っ掛かりでスナップピンが抜ける場合がある。そのため、そのまま使用を続けると、主変速ロッドがHSTから外れ、最悪の場合、主変速レバーを中立位置にしても、イグニッションキーを“OFF”にしなければ、車両が停止しないおそれがある。

【対策前】・主変速ロッドとHSTの連結にスナップピンを使用。

全車両、主変速ロッドのHST抜け方向への動きを牽制する金具を追加し、HSTと連結するスナップピンをワリピンへ変更し、平座金を追加する。

【対策後】・主変速ロッドとHSTの連結にワリピンを使用。
