改善箇所説明図

不具合の内容

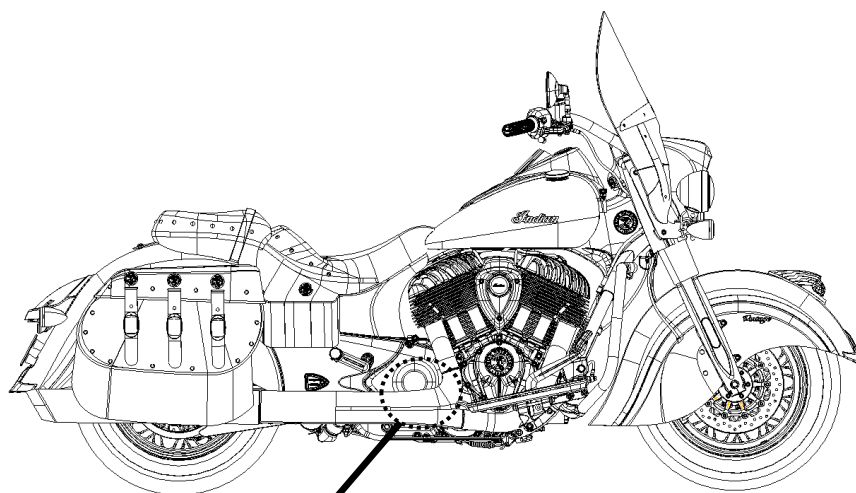
基準不適合発生箇所

ギアポジションスイッチにおいて、ギアポジションセンサーの内部抵抗の設定が不適切なため、正しく抵抗値を検知できず不正確なギア段数信号を発信し、メーターに誤ったギア段数が表示されることがある。そのため、ギアが変速されているにも関わらずニュートラルを表示し、最悪の場合、運転者がニュートラルと誤認識して転倒するおそれがある。

全車両、ギアポジションセンサーを対策品に交換する。なお、シフトドラムピンとスプリングを点検し、損傷している場合は新品に交換する。
