# 改善箇所説明図

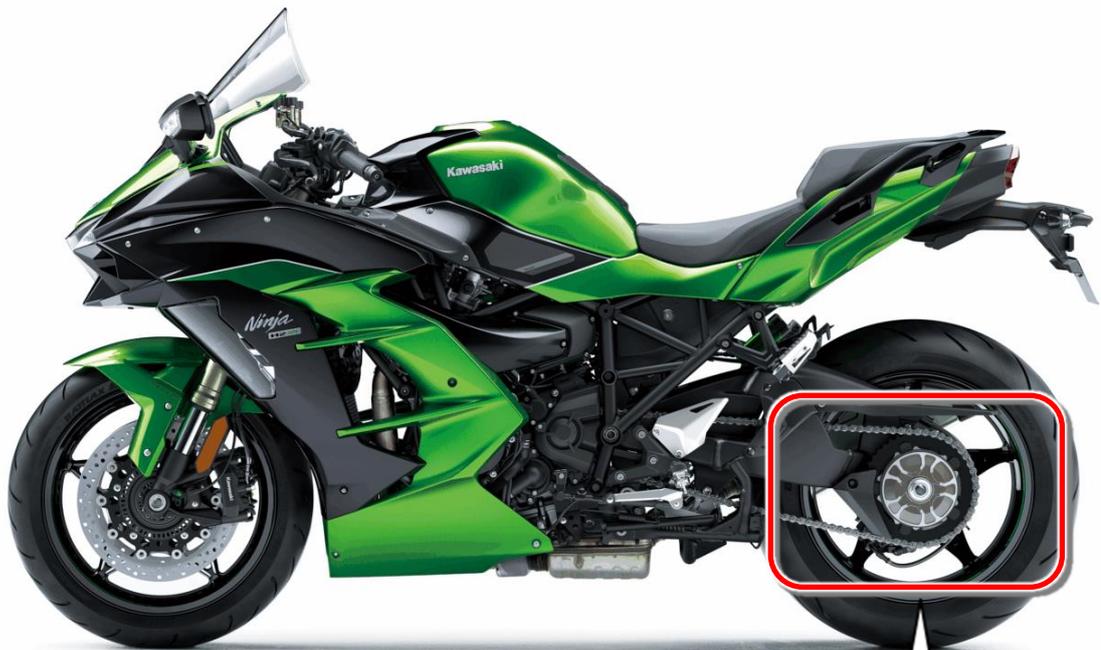
基準不適合発生箇所

ニードルベアリング

リヤホイールのニードルベアリングにおいて、グリース塗布作業が不適切なためグリース量が少ないものがある。そのため、ニードルベアリングが潤滑不良となり破損し、最悪の場合、リヤホイールがロックし走行不能となるおそれがある。

改善の内容 全車両、ニードルベアリングを新品に交換しグリースを塗布する。  
関連部品に損傷があれば交換をする。

識別：改善済車両には、車台後方（リヤシート下）のフレームに青色ペイントを塗布する。
