改善箇所説明図

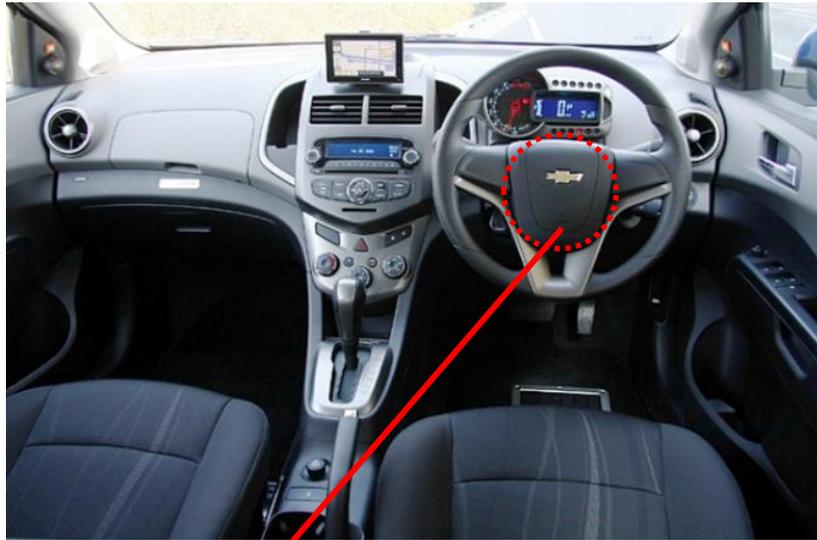
「不具合発生箇所」

は、運転席エアバッグモジュールを示す。

運転席側エアバッグのインフレーター（膨張装置）において、環境温度および湿度変化の繰り返しにより推進剤（ガス発生剤）が劣化することがある。そのため、エアバッグ展開時にインフレーター内圧が異常上昇して、インフレーター容器が破損するおそれがある。

全車両、運転席側エアバッグモジュールを対策品に交換する。

運転席側 A ピラー（下側ドアヒンジの下）に黄色ペイントを塗布する。
