改善箇所説明図

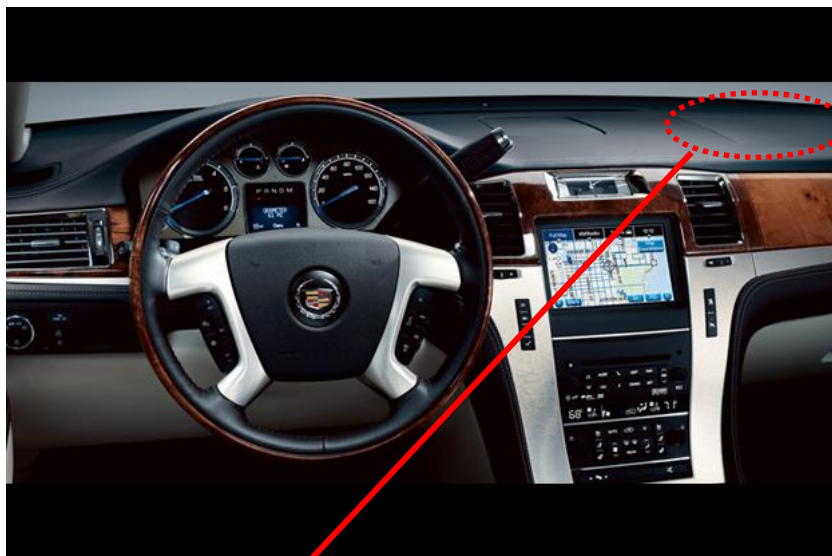
「不具合発生箇所」

は、助手席側エアバッグインフレーターを示す。

助手席側前面エアバッグのインフレーター（膨張装置）において、環境温度および湿度変化の繰り返しによりガス発生剤が劣化することがある。そのため、エアバッグ展開時にインフレーター内圧が異常上昇して、インフレーター容器が破損するおそれがある。

全車両、助手席側前面エアバッグインフレーターを対策品に交換する。

運転席側 A ピラー（下側ドアヒンジの下）に黄色ペイントを塗布する。
