改善箇所説明図

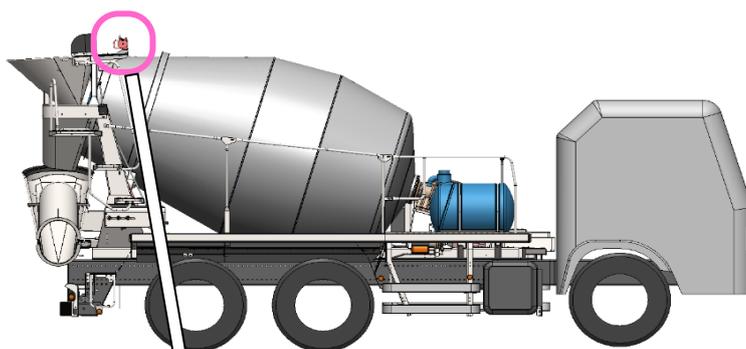
対象車両外観

コンクリートミキサ車に備えられている巻取式ホッパーカバーの固定部において、構造が不適切なため、走行時の振動等により、亀裂が生じるものがある。そのため、そのまま使用を続けると、亀裂が進行し、最悪の場合、シートと巻取り機構が落下し、他の交通の妨げになるおそれがある。

運転席側の巻取式ホッパーカバーの固定部に補強プレートを、また助手席側へ補強プレートと同じ厚さのスペーサーを追加するとともに、巻取り機構に落下防止金具を追加する。
