# 改善箇所説明図

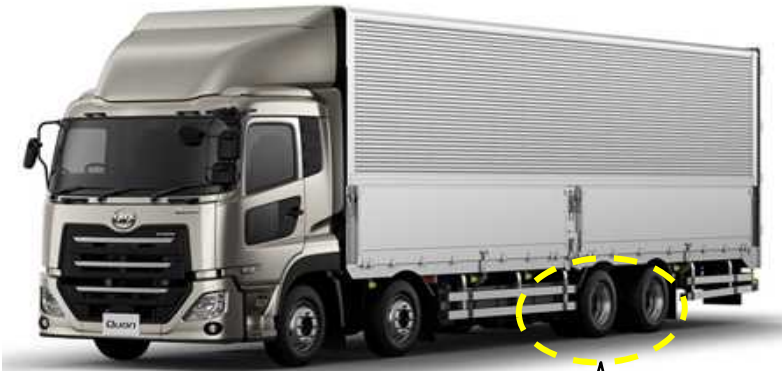
基準不適合発生箇所

フロント及びインターアクスルプロペラシャフトにおいて、ユニバーサルジョイント組付け時の軸方向ガタ調整工程が不適切なため、当該ジョイント部の軸方向のガタが許容値を超えているものがある。そのため、そのままの状態で使用を続けると、グリースが漏れ出し泥水等がベアリングカップ内に浸入して、グリースの劣化による潤滑不足でベアリングが焼き付き、ユニバーサルジョイント部が破損し、最悪の場合、プロペラシャフトが脱落して走行不能となるおそれがある。

全車両、ユニバーサルジョイント部のガタ量を計測し、許容値を超えるものは、良品に交換する。但し、良品の準備に時間を要するため、以下の暫定措置を行う。

- ・ユニバーサルジョイント部にグリースが給脂できない場合は、良品に交換する。
- ・ガタ量が0.3mm以上の場合、当該プロペラシャフトを良品に交換する。
- ・ガタ量が0.1mmを超え0.3mm未満の場合は、グリースを5,000km又は6か月毎のいずれか早く到達した時点で給脂を行い、準備ができ次第、良品に交換する。

なお、当該ジョイント部のガタ量の許容値(0.1mm以下)については、市場措置での確実な改善を期すため、その信頼性を改めて確認したうえで恒久措置に切り換える。
