改善箇所説明図

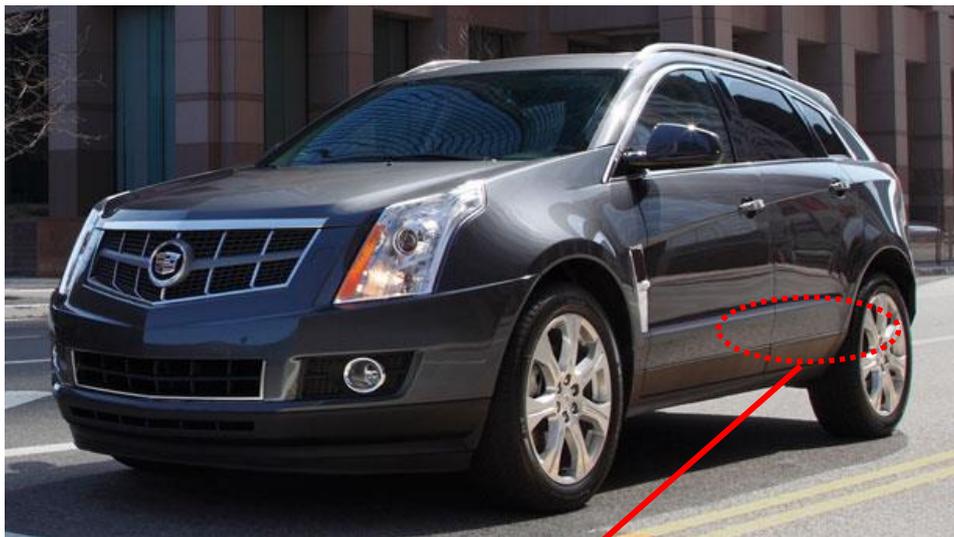
は、リアトーリンクを示す。

リアサスペンションにおいて、リアサスペンションの修理等を行った際にナットの締付トルクが不適切なため、緩みが発生することがある。そのため、リアトーリンクにガタが生じて分離し、最悪の場合、走行安定性が損なわれ事故を起こす可能性がある。

全車両、左右リアトーリンクを対策品に交換する。

運転席側 A ピラー(下側ドアヒンジの下)に緑色ペイントを塗布する。
