事業用自動車事故調査報告書

大型トラックの衝突事故 (滋賀県高島市)

事業用自動車事故調査報告書 (重要調査対象事故)

調査番号 : 1956203

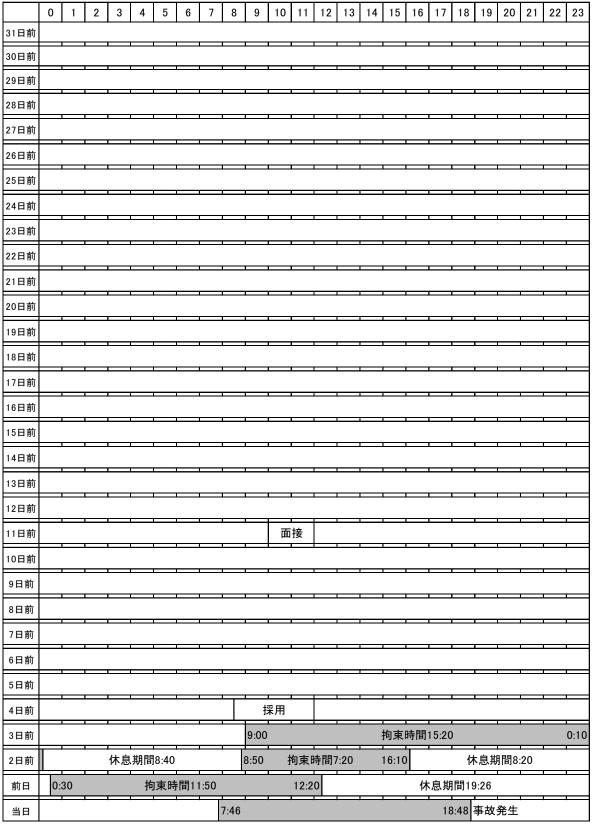
図3 当該運転者の事故日前1ヵ月の勤務状況(当該事業者資料に基づき作成)

当該事業者における点呼記録簿及び運転日報によると、当該運転者は、令和元年 10 月 23 日に当該事業者に雇用されてから、事故日までの乗務は4日間であった。 その勤務状況については、表7及び図3のとおりであり、平成元年2月に労働省(当時)が策定した「自動車運転者の労働時間等の改善のための基準(以下「改善基準告示」という。)」に定める基準を違反したものはなかった。
