改善箇所説明図

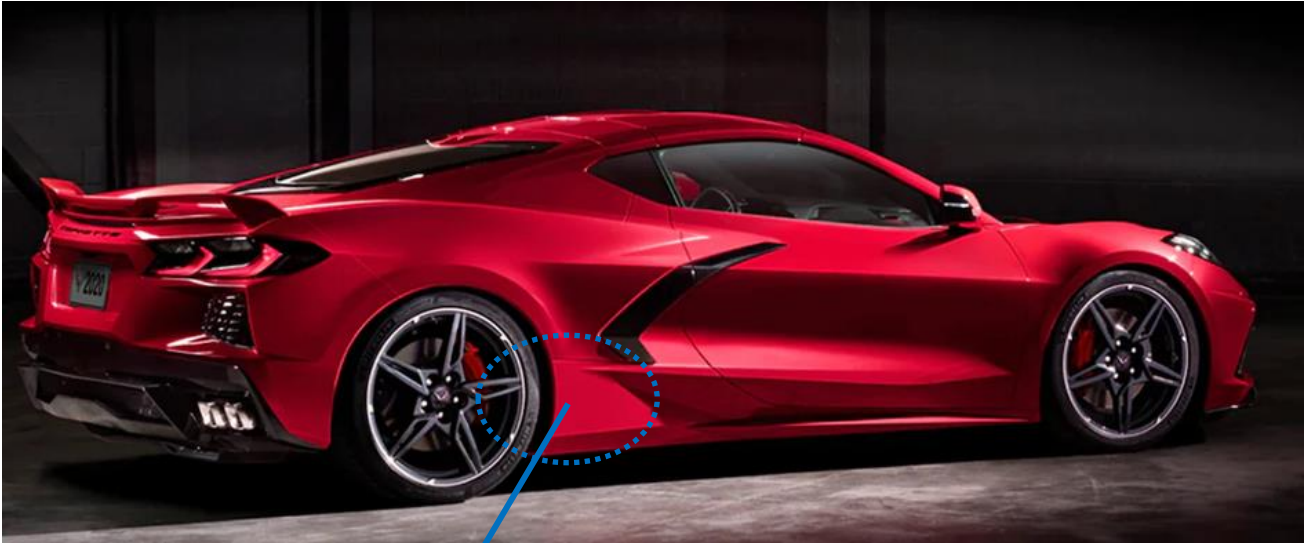
は、トランスミッションコントロール
モジュールを示す。

トランスミッションコントロールモジュールのソフトウェアが不適切なため、他のコントロールモジュールと通信不良が発生し、通信不良を検出した場合、警告灯が点灯しないことがある。そのため、予期せぬ状況でコーナリング時に本来の性能が発揮できないなどの影響が出るおそれやエンジン始動後にパーキングロックが解除されないことにより、最悪の場合、走行できなくなるおそれがある。

全車両、トランスミッションコントロールモジュールのソフトウェアをアップデートする。

運転席側 A ピラー(下側ドアヒンジの下)に緑色ペイントを塗布する。
