改善箇所説明図

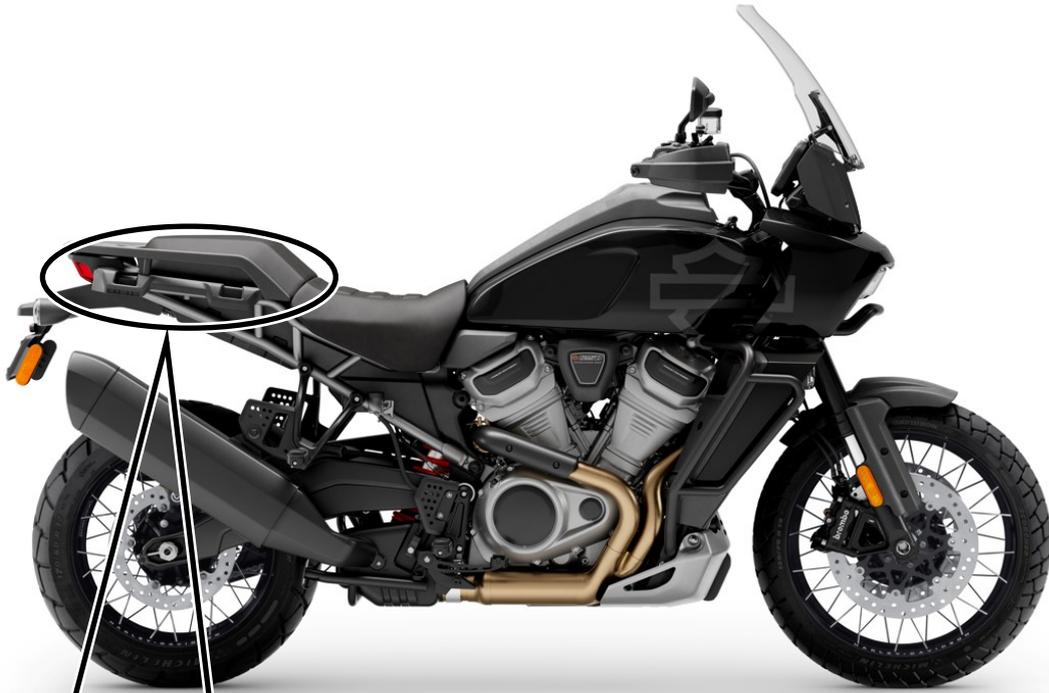
不具合箇所：グラブバー

車両後方の樹脂製グラブバーにおいて、固定用埋め込みナットの組み付けが不適切なため、必要な強度を保って正しく組み付けられていないものがある。そのため、グラブバーハンドルを持ってセンタースタンドをかける時など大きな負荷をかけると、埋め込みナットが外れ、グラブバーがひび割れし、最悪の場合、同乗者がグラブバーを握った際にひび割れにより怪我をするおそれがある。

全車両、グラブバーを良品に交換する。
