改善箇所説明図

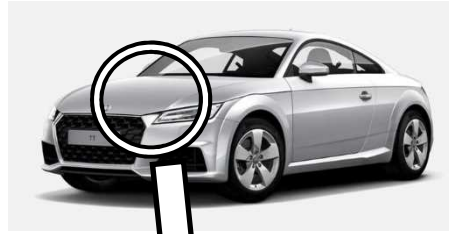
エンジンカバー

基準不適合発生箇所

原動機において、上部に取り付けられたカバー(エンジンカバー)取付け箇所の強度が不十分なため、車両の経過年数や使用状況(非常にスポーティな走行や路面の悪いオフロード走行)によって、カバーが外れることがある。そのため、エンジンルーム内でカバーが移動してターボチャージャー等の高温箇所に触れると溶損し、最悪の場合、火災に至るおそれがある。

全車両、エンジンカバーを取り外す。
尚、対策部品の準備が整い次第、新たに届出を行う予定である。
