兵庫県神戸市内エレベーター事故調査報告書

令和4年5月

社会資本整備審議会

発生日時：平成30年6月26日（火） 16時29分

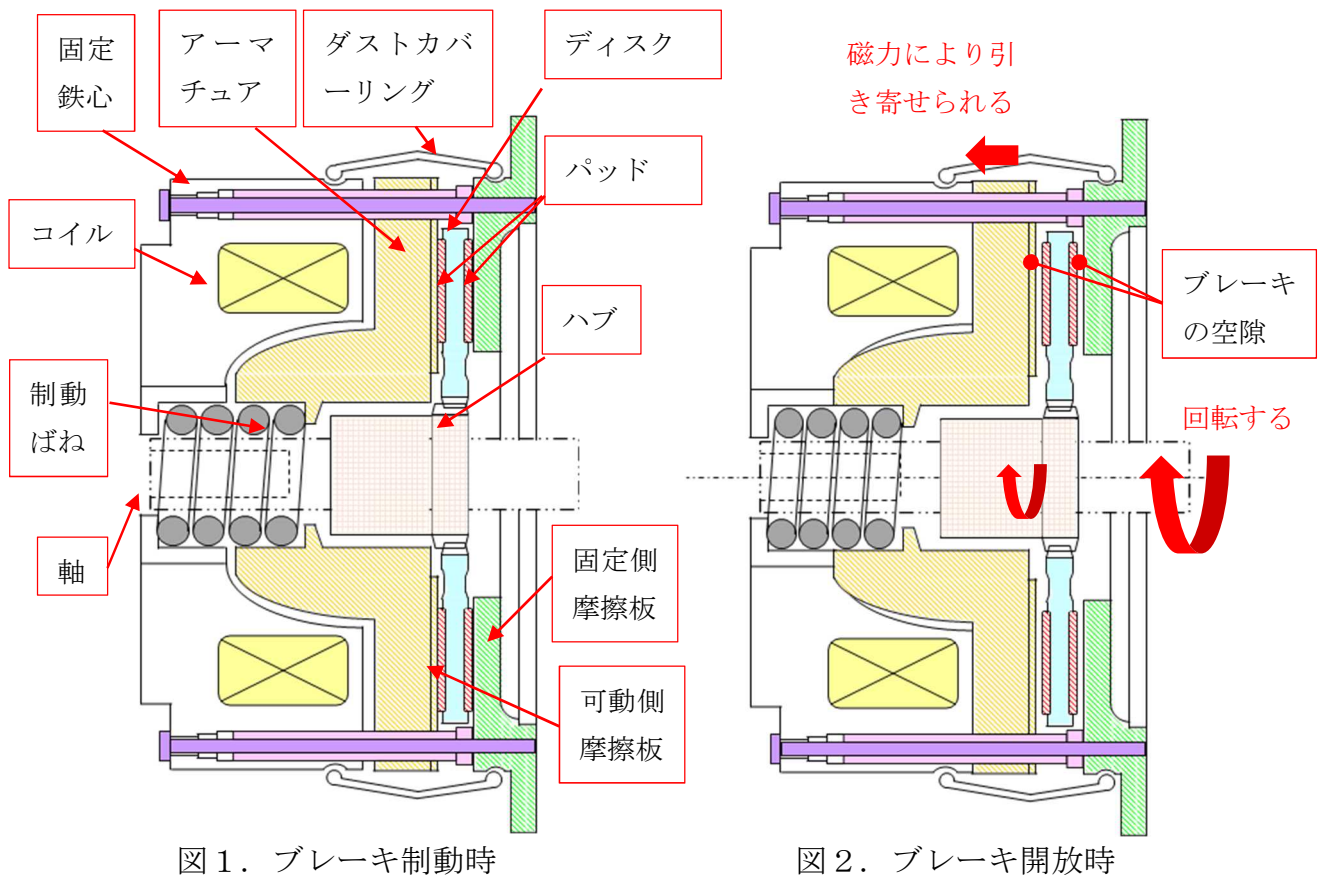
写真2. 軸とハブ
(ディスクは外してある)

- ・各階にかごを停止させるためのブレーキは、巻上機に設置されている（写真1）。
- ・ブレーキの構造は、図1・図2のとおりであり、ブレーキに電流が流れると、固定鉄心が電磁石となりアーマチュアが引かれることで、ブレーキパッド（以下「パッド」という。材質は合成ゴム）と非接触となり、パッドが接着されているブレーキディスク（以下「ディスク」）が回転する、すなわちブレーキが開放される仕組みである。
- ・ブレーキ内部にはコイルがあり、当該コイルに電流を流すことで、固定鉄心を電磁石にする仕組みである。
- ・ディスクには、軸に固定されたスプラインハブ（以下「ハブ」という。）の歯とかみ合うように加工された溝が付いている（写真2）ため、アーマチュアの移動によってパッドと摩擦板とが離れることにより、ディスクが軸及びハブと連動しながら回転することとなる。
- ・ブレーキには、外部からの異物侵入の防止やブレーキ動作時の防音を目的として、アーマチュアやパッドを覆うようにダストカバーリングが設置されている（写真1）。
