## 改善箇所説明図

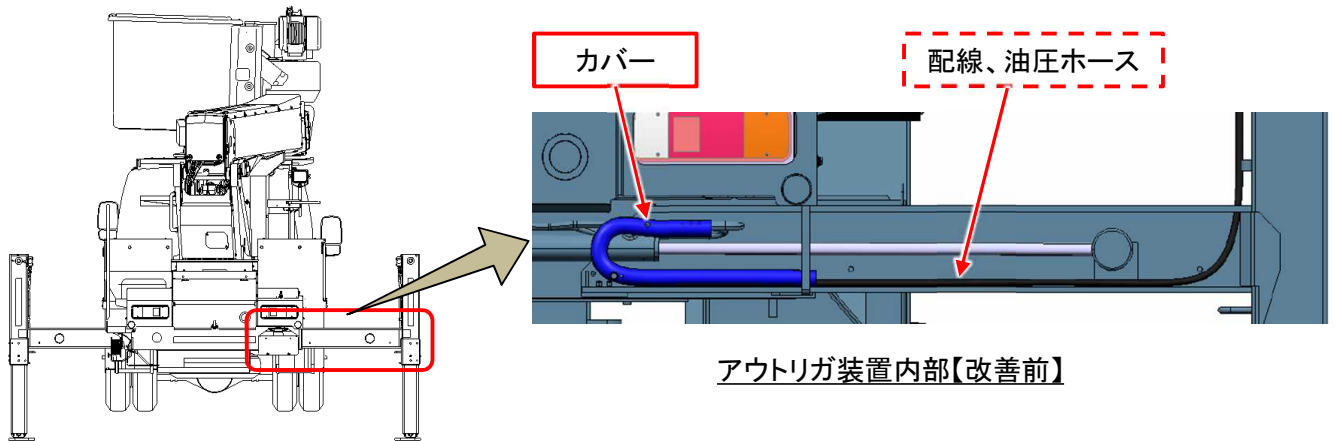
高所作業装置 使用状態

高所作業車のアウトリガ装置において、配策構造が不適切なため、配線、油圧ホースのカバーが装置内部で引っ掛かることがある。そのため、カバー内を通る配線、油圧ホースが屈曲して損傷に至り、高所作業装置の作動不良や油漏れが発生するおそれがある。

全車両、カバーを削除してクランプを追加する。また、配線、油圧ホースを新品に交換する。
