## 改善箇所説明図

### 不適合発生箇所

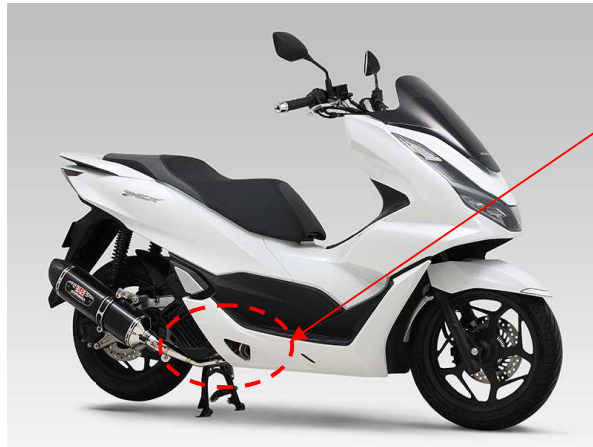
エキゾーストパイプのエンジンへの固定部分に亀裂が生じてしまう恐れがあります

後付け部品のエキゾーストシステムにおいて、エキゾーストパイプ先端部分の設計が不適切なため、走行振動等の影響によりエキゾーストパイプのエンジン取付け部分に過負荷が生じる場合がある。そのため、そのままの状態で使用を続けると、エキゾーストパイプに亀裂が入り、排気ガスが漏れるおそれがある。

当該エキゾーストパイプに補強溶接を行う。

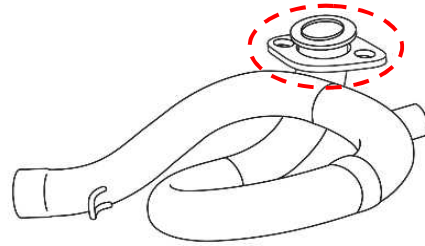
改善前

亀裂発生部

溶接追加
