# 改善箇所説明図

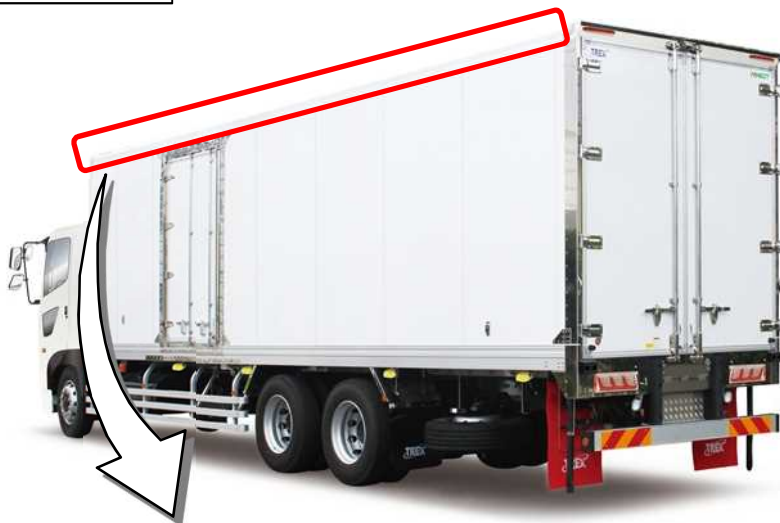
対象車両外観

冷蔵冷凍車および冷蔵冷凍セミトレーラにおいて、架装車体のルーフレール部リベットカバー接合部の強度設計が不適切なため、当該接合部の強度が不十分なものがある。そのため走行時の負荷により、リベットカバーの長手方向端部がルーフレールより浮き上がり、最悪の場合、脱落して他の交通の妨げになるおそれがある。

全車両、リベットカバーを点検し、浮き上がりがない場合は、既存のリベットカバーの長手方向両端と中央をタッピンネジで固定する。浮き上がりがある場合はリベットカバーを交換して長手方向両端と中央をタッピンネジで固定する。
