# 東京都中央区内エレベーター事故調査報告書

令和4年12月

社会資本整備審議会

発生場所：東京都中央区 晴海アイランドトリトンスクエアアーバンタワー

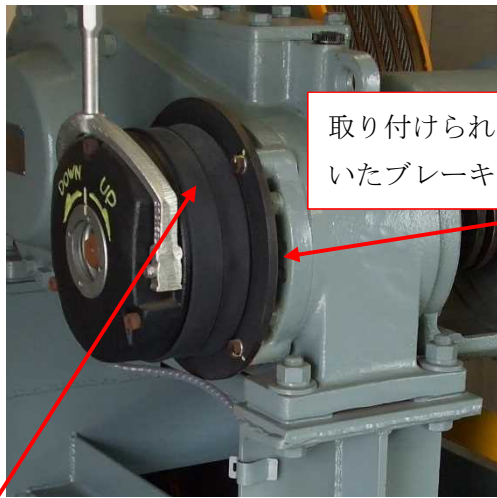
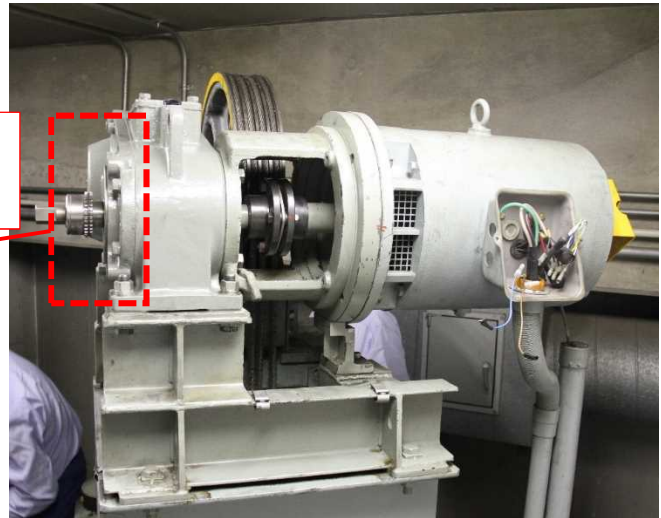
写真2. 巻上機とブレーキ

- ・各階にかごを停止させるためのブレーキは、巻上機に設置されている（写真2左）。
- ・ブレーキの構造は、図1・図2のとおりであり、コイルに電流が流れると、固定鉄心が電磁石となりアーマチュアが引かれることで、材質が合成ゴムのブレーキパッド（以下「パッド」という。）と非接触となり、パッドが接着されているブレーキディスク（以下「ディスク」という。）が回転する、すなわちブレーキが開放される仕組みである。
- ・ブレーキには、外部からの異物侵入の防止やブレーキ動作時の防音を目的として、アーマチュアやパッドを覆うようにダストカバーリングが設置されている（写真2左）。
- ・ブレーキ開放時のアーマチュアの移動距離（以下「ブレーキの空隙」という。）を調整するため、図3のとおり、エアギャップ調整ボルトが設けられており、アーマチュアには当該ボルトを通すための穴（以下「エアギャップ調整ボルト穴」という。）が空いている。エアギャップ調整ボルトは、写真3のとおりアーマチュアの上部、右下部、左下部の計3箇所に通されている。
- ・また、エアギャップ調整ボルトとは別に、非常時に強制的にブレーキを開放するための装置の一部として、手動開放装置のボルトが写真3に示す2箇所に設けられている。

ダストカバーリング

取り付けられていたブレーキ

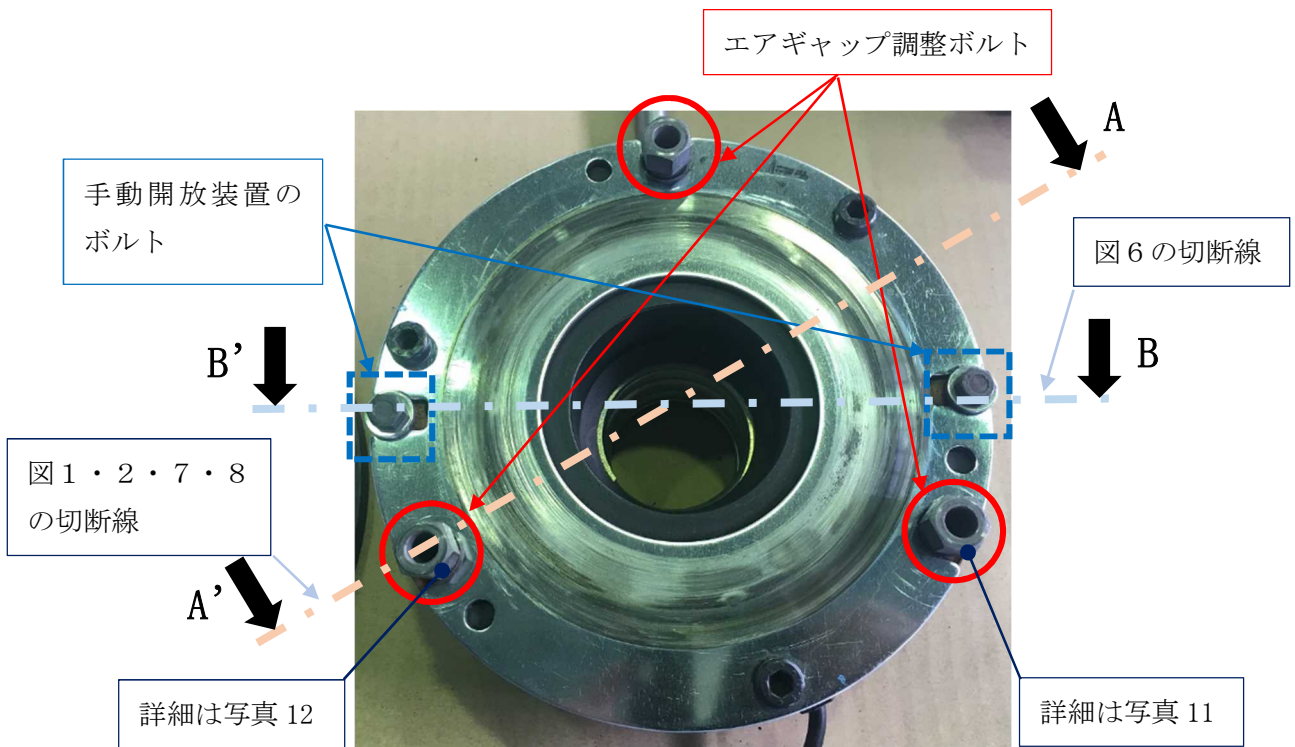
写真3. エアギャップ調整ボルトと、アーマチュアのエアギャップ調整ボルト穴の位置 (ディスク側から見たアーマチュアの外觀)

- ・写真3左下のエアギャップ調整ボルト穴に通っていたエアギャップ調整ボルトが摩耗していた。当該摩耗部分は、ディスクから剥離したパッドの摩耗形状と一致していた（写真10）。
- ・写真3右下のエアギャップ調整ボルト穴と、当該ボルト穴に対応するエアギャップ調整ボルトの双方に、写真11のとおり擦過痕が確認された。また、写真3左下のエアギャップ調整ボルト穴とエアギャップ調整ボルトの一部には圧痕が確認された（写真12）。

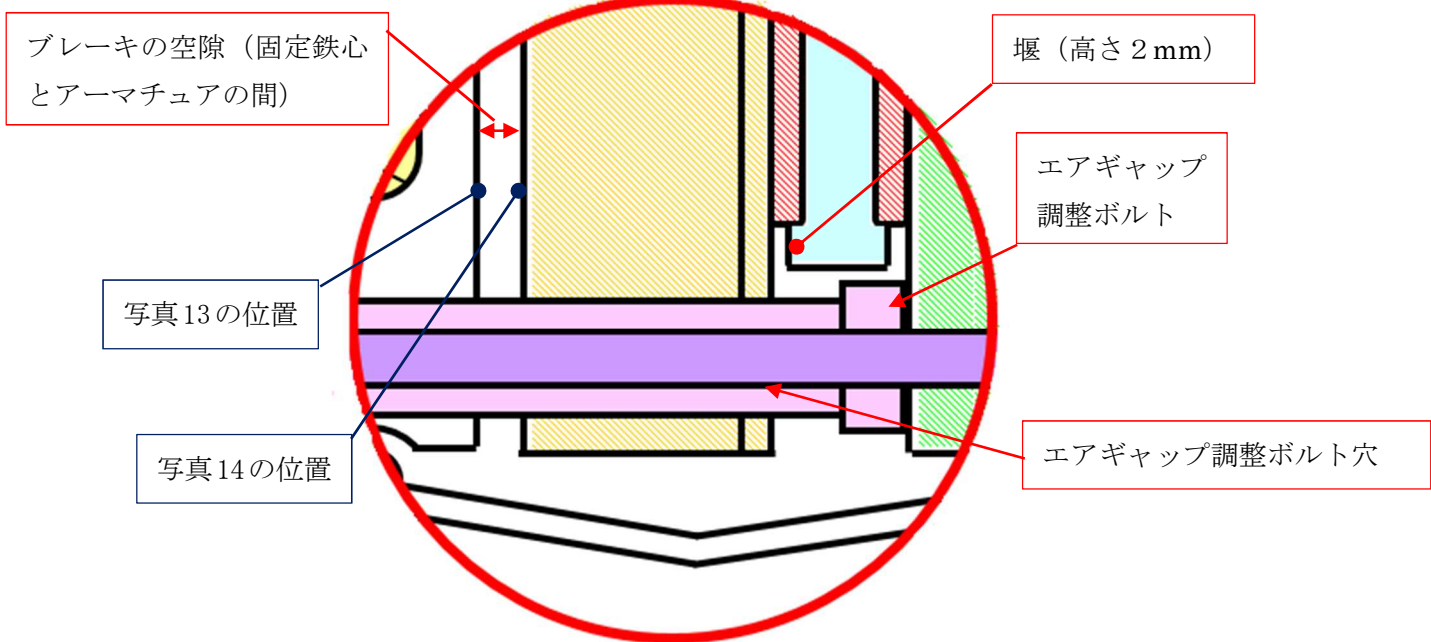
図3. ブレーキ制動時拡大図

- ①2.4.3のパッドの摩擦形状、アーマチュアの局所的なへこみ、変色及びパッドや摩耗粉の状況を踏まえると、図7のとおり、アーマチュアが傾いた状態でパッドと擦れていたと推定されること。
- ②上記①の結果、パッドの温度が上昇し、熱により接着材が溶けることでパッドがディスクから剥離したこと。
- ③2.4.3のパッドの摩擦形状を踏まえると、上記①及び②による破損や、上記②の剥離の結果、ディスクの回転時に働く遠心力によりパッドがディスクの堰に押しつけられ、次の(1)又は(2)が発生した可能性があると考えられること。
  - (1)パッドの外周部分とディスクの堰が擦り続けることで、各々が並行して摩耗していった。
  - (2)パッドの外周部分が摩耗した後、パッドとの接触で変形したアーマチュアがディスクの堰にも接触することで、ディスクの堰を摩耗させた。
- ④2.4.3のエアギャップ調整ボルトとパッドの摩擦形状を踏まえると、上記③が進行した後、ディスクの堰が消失することで、ディスクの外周部分よりも外側(エアギャップ調整ボルト側)に向かってパッドが飛び出した可能性が考えられる(図8中の矢印方向)こと。
