改善箇所説明図

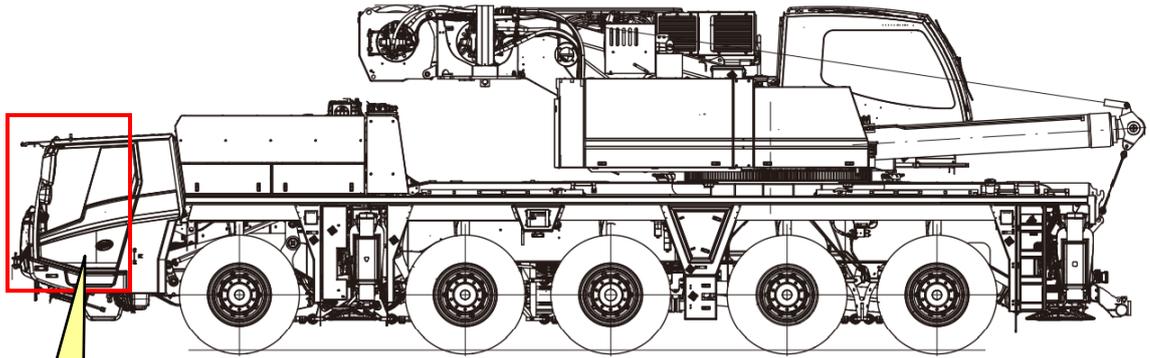
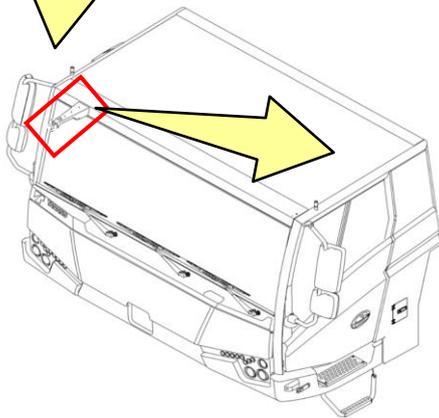
キャリヤ運転室

基準不適合箇所
カメラ配線

クレーン車またはクレーン用台車の直前確認カメラにおいて、カメラ配線の配策が不適切なため、カメラ配線が自動車の外側の表面上に露出している。そのため、道路運送車両の保安基準第44条の細目を定める告示第146条（後写鏡等）を満足しない。

全車両、カメラ配線が自動車の外側の表面上に露出しない配策に変更する。
