改善箇所説明図

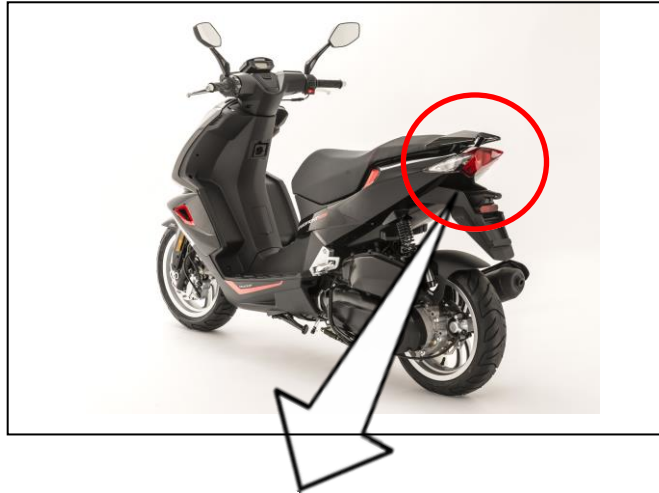
基準不適合発生箇所 ① 配線パッキン [防水性が低い]

基準不適合発生箇所 ② LED [基板への接続部が露出している]

テールランプユニットにおいて、配線引き込み部の防水パッキンの性能が悪く、ユニット内に水が浸入しLED接続部に腐食が発生する事がある。そのままの状態で使用を続けると、尾灯、又は制動灯もしくは両方が点灯しなくなる恐れがある。

防水性を高めた配線パッキンと、接続部が露出しない構造のLEDを使用した対策品テールランプユニットへ交換する。

識別：車両左側のサイドスタンド取付け部付近に白ペイントを塗布する。
